Saksarhaugen 188

Velkommen til
din nye bolig

Tilstandsrapport Eierskifte

Boligtype:	Leilighet
Byggeår:	1993
Hovedbygg BRA:	71 m ²
Hovedbygg BRA-i:	71 m ²
Sum alle bygg BRA:	76 m ²
Sum alle bygg BRA-i:	71 m ²
Rapportdato:	15.4.2026 (Gyldig til 15.4.2027)

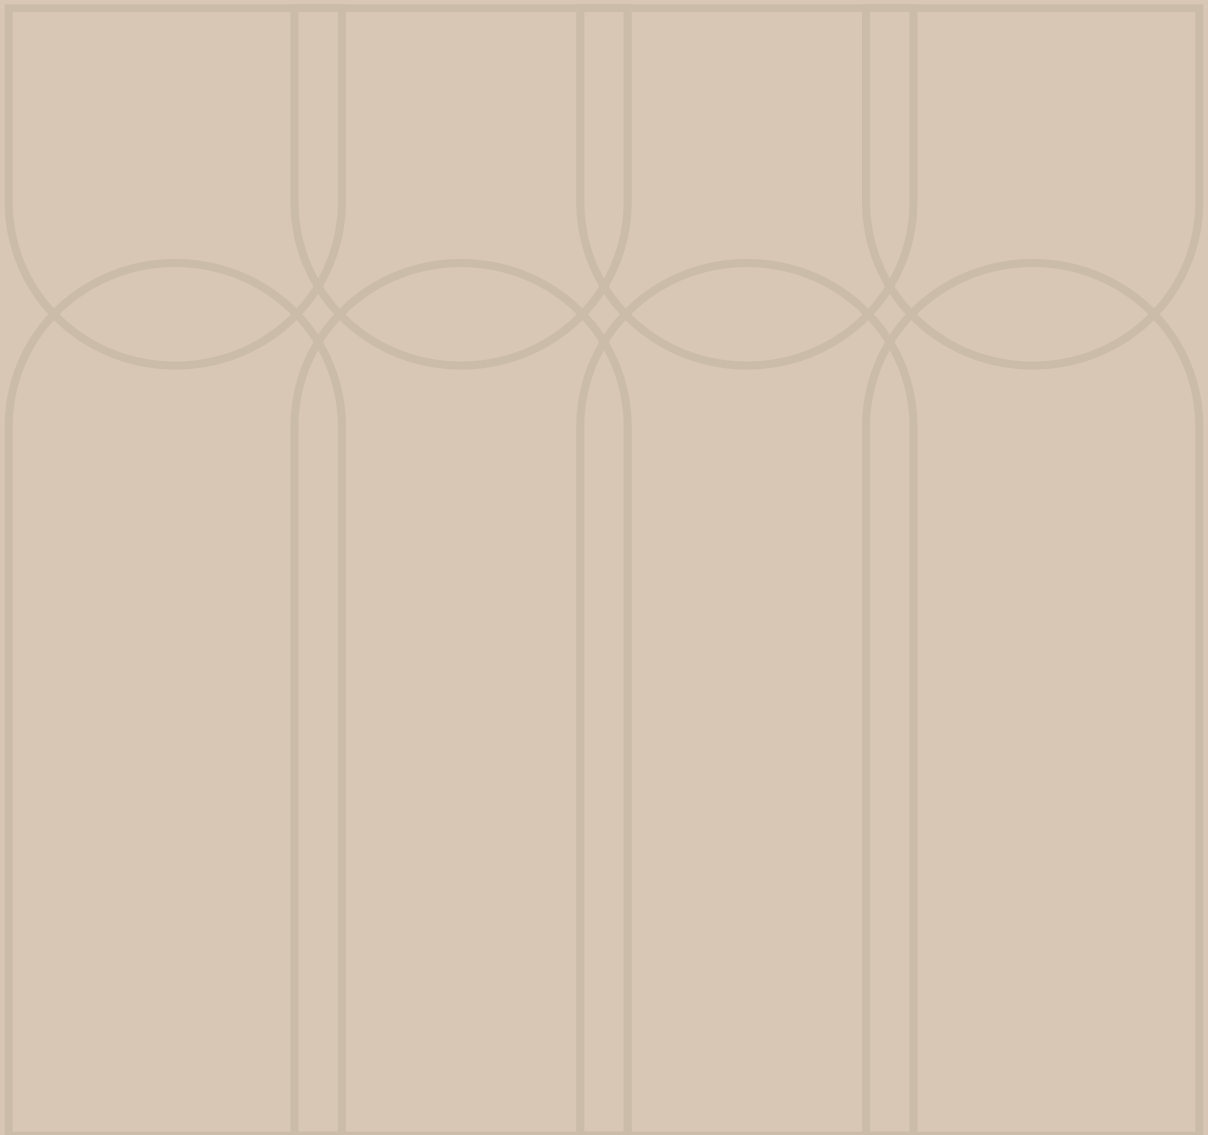
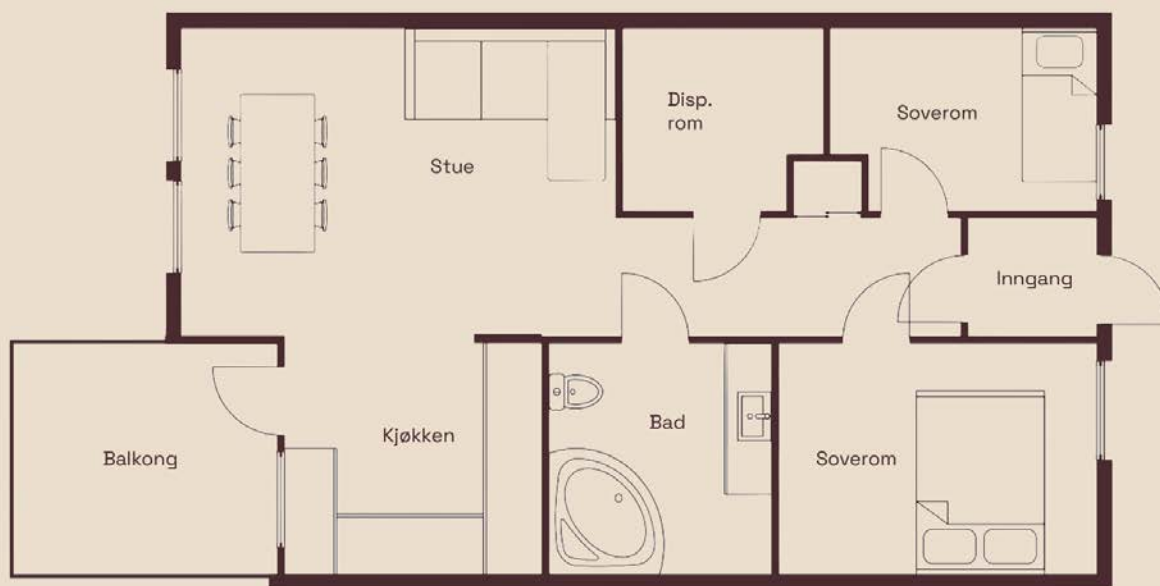
Plantegning er illustrert og avvik kan forekomme

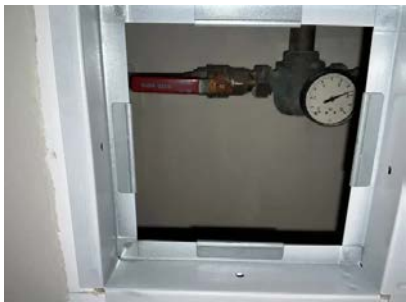
6.7 Vannledninger

Type anlegg	Kobber
Er det utført arbeider på anlegget etter byggeår?	Nei
Har vannrør nådd en alder som gir økt risiko for skader eller følgeskader?	Ja
Er det manglende isolering av vannrør hvor det er risiko for frost eller kondens?	Nei
Er det registrert tegn til lekkasjer eller skader på vannrør?	Nei
Er det redusert vanntrykk ved prøving av to tappesteder samtidig?	Nei
Er det manglende tilgjengelighet til stoppekran?	Nei
Er det dårlig funksjon på stoppekran?	Nei

Vannrør er fra byggeåret, og har nådd en alder som tilsier at skader / lekkasjer kan oppstå. TG 2 pga alder.

Vannledninger bør skiftes i forbindelse med fremtidig oppgradering av våtrom/kjøkken.

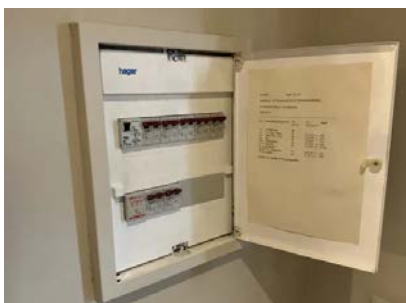
6.8 Elektrisk

Er det foretatt kontroll av det lokale el-tilsyn eller utført utvidet el-kontroll i løpet av de siste 5 år?	Nei
Type sikringer	Automatsikringer
Har eier opplyst om arbeider utført etter opprinnelig byggeår?	Nei
Er det manglende samsvarserklæring på arbeider utført etter 01.01.1999? Ikke opplyst om endringer. Ellers ukjent historikk.	Ukjent
Er det manglende kursfortegnelse?	Nei
Er det manglende samsvar mellom kursfortegnelse og antall sikringer?	Nei

Er det tegn på varmgang (termiske skader) på kabler, brytere, downlight, stikkontakter, og elektrisk utstyr?	Nei
Er plugg (støpse) på berederen brunsvidd?	Ikke kontrollerbart
Er kabler utilstrekkelig festet?	Nei
Er det tegn til at kabelinnføringer og hull i inntak og sikringsskap ikke er tette?	Nei
Spørsmål til eier: Løses sikringene ofte ut?	Nei
Spørsmål til eier: Har det vært brann, branttilløp eller varmgang i anlegget?	Nei
Oppsummering av elektrisk	
<p>Dette er en forenklet kontroll begrenset til de spørsmål og undersøkelser som forskrift til avhendingslova (tryggere bolighandel) § 2-18 inneholder. Dette kan ikke sammenlignes med en kontroll utført av offentlig myndighet (Det lokale eltilsyn) eller registrert elektrovirksomhet, og en bygningssakkyndig har verken kompetanse eller lov til å foreta en slik kontroll. Tilstandsgraden er vurdert ut fra den forenklete og begrensede kontrollen som forskriften inneholder. El-anlegget kan ha feil og mangler som en slik forenklet undersøkelse ikke vil avdekke. Vær derfor oppmerksom på denne risikoen, og søk videre veiledning eller få en fullstendig kontroll utført av registrert elektrovirksomhet.</p>

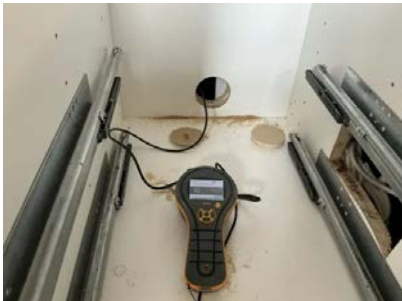
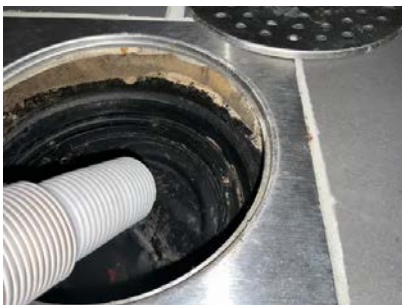
6.11 Våtrom: Bad

Oppsummering av overflater**TG-2**

Er det påvist avvik ved utførelsen av membran/tettesjikt/klemring rundt sluk? Ja

Er det påvist feil utførelse, feil materialvalg, eller skader i tettesjikt med fare for fuktskade? Ja

Sluk mangler klemring og slukmansjett noe som gir utettheter rundt sluket (TG 3)
- Vil føre til lekkasjer i badegulv ved dusjing uten bruk av kar/kabinett eller ved høy vannstand i sluk.
