MEIERIKVARTALET

Sørumsgata 1B

SØRUMSGATA 1B

OM EIENDOMMEN

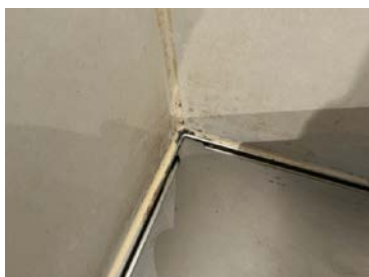
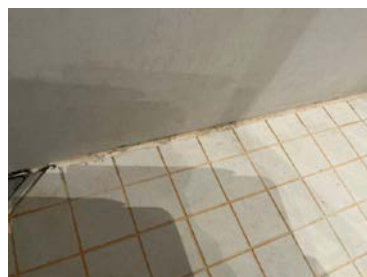
Vurdering av avvik:

- Det er avvik:

- Det er registrert svertesopp på fuger.

Soppen bør fjernes ved grundig vask eller utskifting av fugemasse avhengig av hvor dypt den sitter.

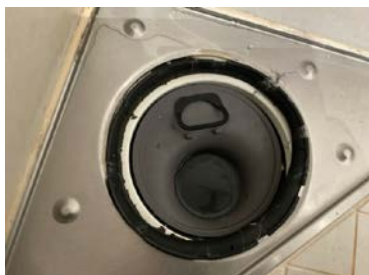
6. ETASJE > BAD

TG 1 Sluk, membran og tettesjikt

Vurderte forhold: Punktet er kontrollert med tanke på utførelse, materialvalg, klemring/mansjett, rensemulighet, alder (opplyst av selger) og tegn på utettheter/skadelig fukt.

Membran/tettesjikt: Membranens oppgave er å hindre vann i å trenge inn i underliggende konstruksjoner. Tilstedeværelse, utførelse og full tilstand av skjulte deler kan ikke kontrolleres ved vanlig visuell befarings.

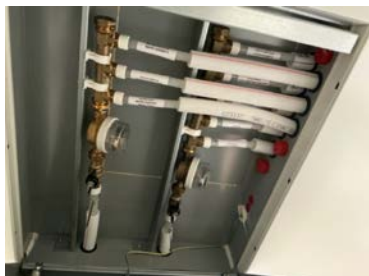
6. ETASJE > BAD

TG 1 Sanitærutstyr og innredning

Vurderte forhold: Sanitærutstyr er kontrollert med tanke på riss, sprekker, svelling, skjolder, avdryppmerker og lekkasjesikring av sistene. Avløp og vannrør er vurdert ut fra en enkel test avrenning og vanntrykk ved åpen kran og alder.
