Hansteens gate 18

# Arealeffektiv 4-roms i Vika med 3 soverom, solrik balkong og heis – nytt bad/kjøkken fra 2024. Fjernvarme inkl.

## 4-ROMS LEILIGHET I 4.ETASJE MED BALKONG:

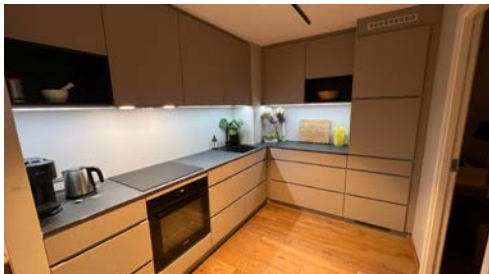
## 4. ETASJE > KJØKKEN

Komfyrvakt samt aquastop/lekkasjevarsler med sensorer og magnetventil er registrert som installert på befaringstidspunktet.

Det ble rutinemessig søkt etter fukt på typisk fuktutsatte steder med fuktindikator (Protimeter SM) på befaringen og det var ingen indikasjoner på fukt.
