Skovveien 5

# Tilstandsrapport

Eiet seksjon i boligbygg med flere boenheter

Befaringsdato: 14.05.2025

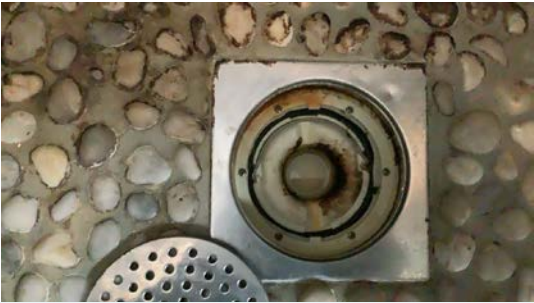
### 5. ETASJE/LOFT > BAD/VASKEROM

## TG 1 Sanitærutstyr og innredning

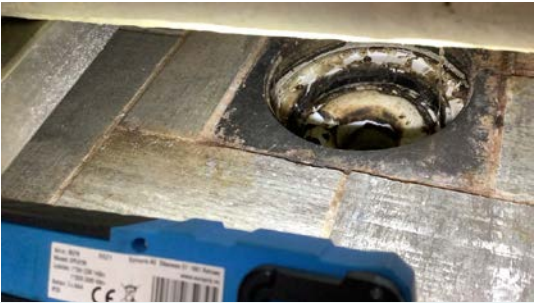
## 5. ETASJE/LOFT > BAD

### TG 2 Sanitærutstyr og innredning

**Vurdering av avvik:**  
• Det er ikke påvist tilfredsstillende løsning for å synliggjøre lekkasje fra innebygget systerne.

Det bør foretas tiltak som sikrer bedre løsning for synliggjøring av eventuelt lekkasjevann fra innebygget systerne.

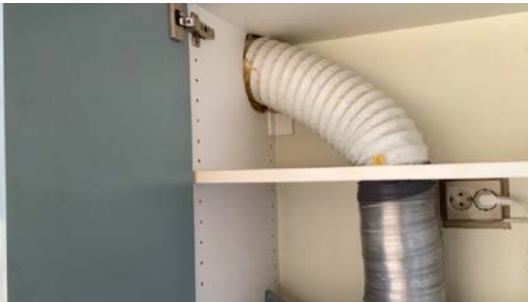
## 5. ETASJE/LOFT > SOVEROM/KJØKKEN

### TG 1 Overflater og innredning

Hybelkjøkken med to keramiske kokeplater, kjøleskap og rustfri oppvaskkum.

**Vurdering av avvik:**  
• Det mangler tilluft.  
Ingen ventilasjon bortsett fra kullfilterventilator.
