Tilstandsrapport

Eiet seksjon

Nyhavn 4, 5042 BERGEN

Rapportdato: 19.03.2026

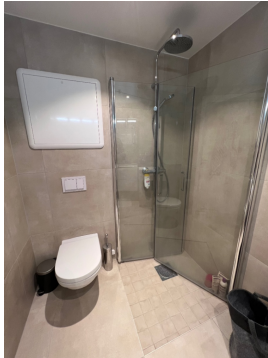
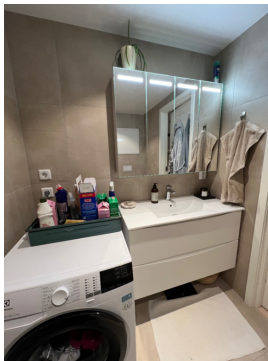
Badet inneholder dusjhjørne med foldedører, vegghengt toalett og helstøpt servant.
Baderomsmøbler med slette fronter. Speilfronter og lys over servant.
Opplegg for vaskemaskin.
Fliser på vegger og gulv.
Gulvvarme på badet.

Baderomsinnredninger.

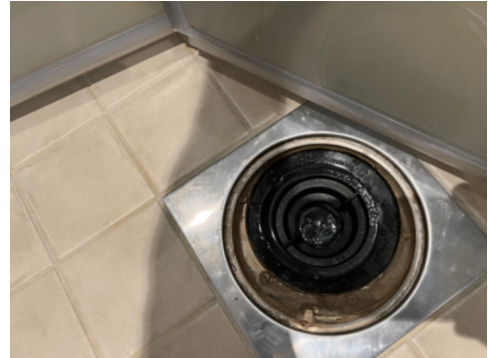
Plastsluk med klemring.
Det ble med fuktindikator ikke registrert unormale fuktverdier på baderomsgulvet.
Det er fremlagt godkjent dokumentasjon på lagt membran på badet.

Plastsluk med klemring.

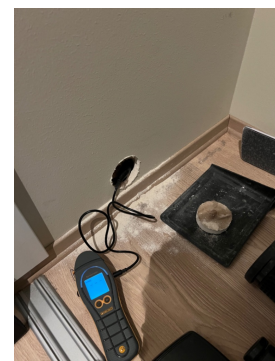
Hulltaking er foretatt uten å påvise unormale forhold. Hulltaking er foretatt i skyvedørgarderobe ved dør. Fuktkvotemåling (vekt%) i konstruksjonen ble målt til under 8.

Det ble ikke målt unormale fuktverdier i konstruksjoner.

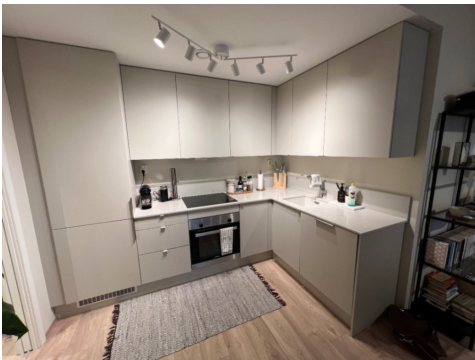
Kjøkkeninnredninger har slette fronter med demper. Skrog av finér. Stein over benkeplater. Underline utslagsvask. Benkeplater av stein. Induksjonsplatetopp. Innbygd stekeovn. Integrert oppvaskmaskin og kombiskap.
Det ble med fuktindikator ikke registrert unormale fuktver i skap under vask, i benkeplater, på gulv ved oppvaskmaskinen eller på gulv ved kombiskap.
Komfyrvakt montert.

Kjøkkeninnredninger.

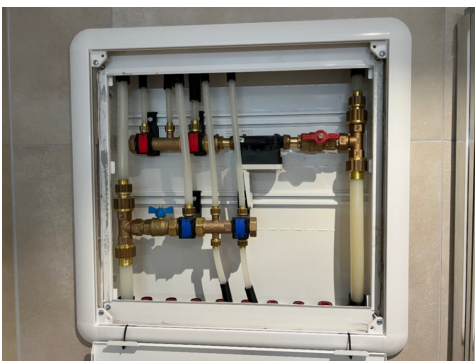
Rør i rør sentral på badet. Avrenning til gulv.

Rør i rør sentral på badet.

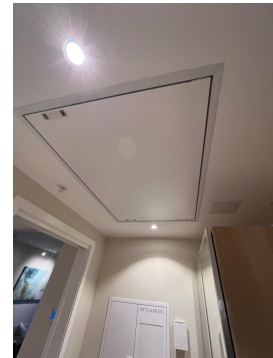
Balansert ventilasjonsanlegg plassert i himling i entré.

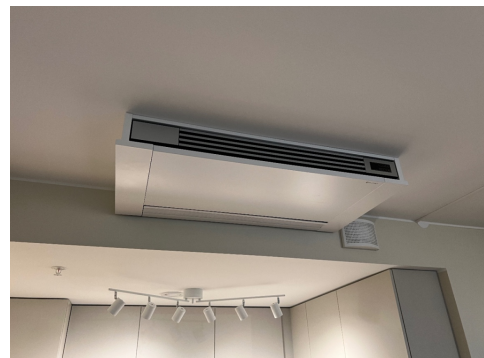
Felles varmeanlegg i bygget. Varmepumpe i stue.

Varmepumpe i stue.

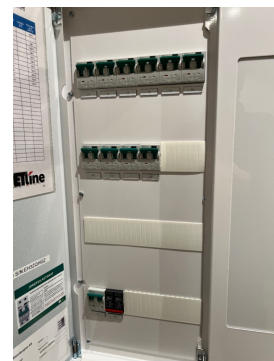
Sikringskap i entré. Automatsikringer med jordfeilbryter og overspenningsvern. Hovedsikringen på 63 amp.

Sikringskap i entré.

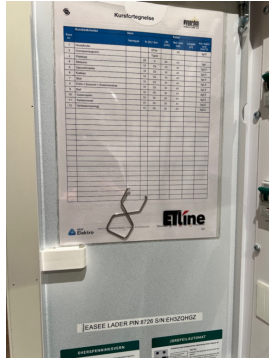
10 kurser:

1 X 25 amp.

9 X 15 amp.

Kursbeskrivelse.
