# Tilstandsrapport

Boligbygg med flere boenheter

Sinsenveien 53 B, 0585 OSLO

Befaringsdato: 06.04.2026

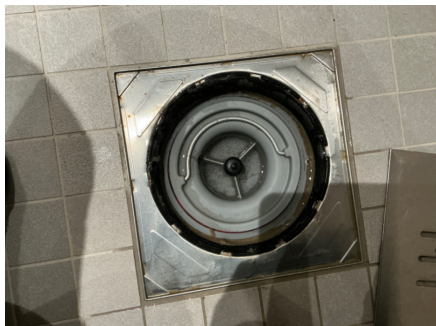
Sluket er i plast. Membran kan ikke konstateres visuelt.

Vurderte forhold: Punktet er kontrollert med tanke på utførelse, materialvalg, klemring/mansjett, rensemulighet, alder (opplyst av selger) og tegn på uttetheter/skadelig fukt.

Membran/tettesjikt: Membranens oppgave er å hindre vann i å trenge inn i underliggende konstruksjoner. Tilstedeværelse, utførelse og full tilstand av skjulte deler kan ikke kontrolleres ved vanlig visuell befarings.

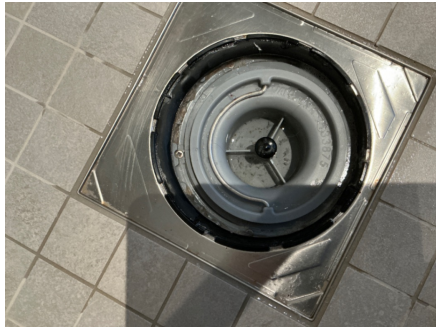
Vurderte forhold: Punktet er kontrollert med tanke på utførelse, materialvalg, klemring/mansjett, rensmulighet, alder (opplyst av selger) og tegn på uttetheter/skadelig fukt.

Membran/tettesjikt: Membranens oppgave er å hindre vann i å trenge inn i underliggende konstruksjoner. Tilstedeværelse, utførelse og full tilstand av skjulte deler kan ikke kontrolleres ved vanlig visuell befarings.

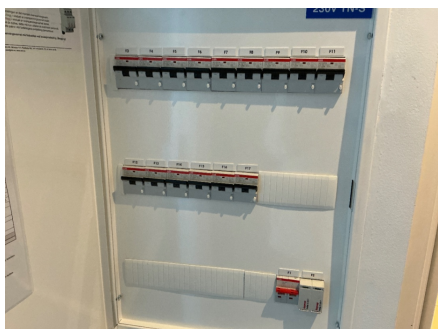
Kurs nr. Tilst.		Forsyning og belastning		Kvalitet	
		For	Med	I	L
				ut	M
1	Hovedbryter				
2	Overopptilingsvern				
3	Koketopp	A1	C 25	A 30	11 2 / 6
4	Støkeovn	A1	C 10	A 30	11 2 / 2,5
5	Oppvaskemaskin	A1	C 10	A 30	10 2 / 2,5
6	Vaskemaskin	A1	C 10	A 30	10 2 / 2,5
7	Tørketrommel	A1	C 10	A 30	8 2 / 2,5
8	Støke kjøkken	A1	C 10	A 30	10 2 / 2,5
9	Lyskettisk stue	A1	C 10	A 30	10 2 / 2,5
10	Lyskettisk kor, gang, bad og bod	A1	C 10	A 30	25 2 / 2,5
11	Ventilasjon og IT	A1	C 10	A 30	13 2 / 2,5
12	Koketopp hybel	A1	C 25	A 30	5 2 / 6
13	Støkeovn hybel	A1	C 10	A 30	8 2 / 2,5
14	Oppvaskemaskin hybel	A1	C 10	A 30	4 2 / 2,5
15	Vaskemaskin hybel	A1	C 10	A 30	7 2 / 2,5
16	Tørketrommel hybel	A1	C 10	A 30	7 2 / 2,5
17	Lyskettisk hybel	A1	C 10	A 30	15 2 / 2,5

Hovedbryter er glassert sammen med måler i etagefordeling
