Tilstandsrapport

Boligbygg med flere boenheter

Sigurd Hoels vei 20, 0655 OSLO

Befaringsdato: 26.05.2026

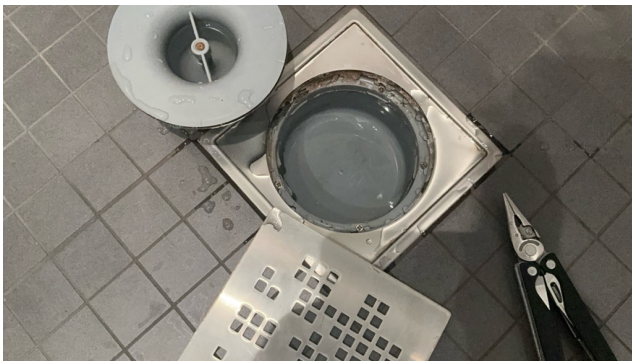
4. ETASJE > BAD HOVEDDEL

Sluk med klemring og synlig mansjett.

Sluk.

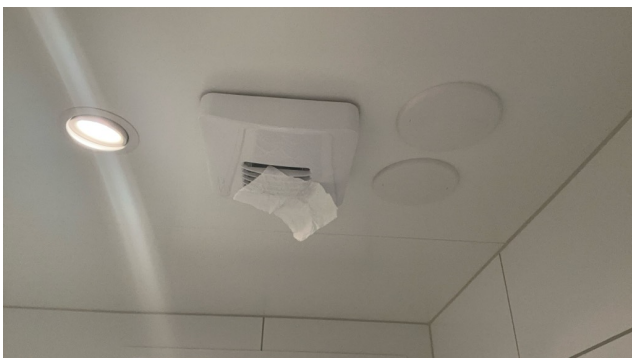
4. ETASJE > BAD HOVEDDEL

Avtrekkventil tilkoblet balansert ventilasjon. Overstrømmingsspalte under baderomsdøren.

Test av avtrekk. Papiret henger.

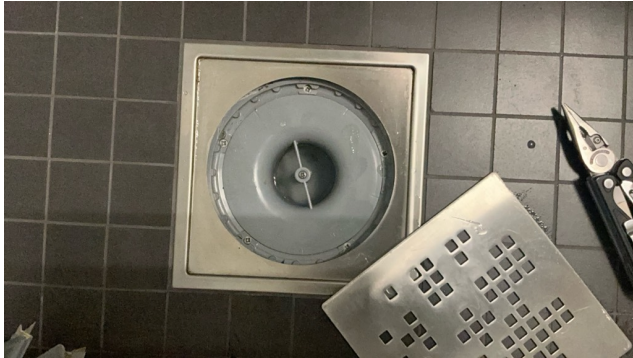
4. ETASJE > BAD HYBEL

Sluk med klemring og membranmansjett.

Sluk.

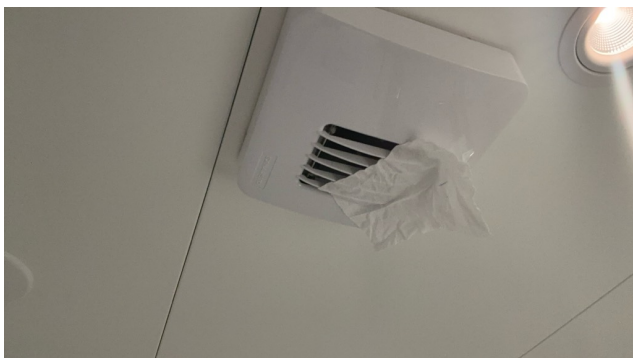
4. ETASJE > BAD HYBEL

Avtrekkventil tilkoblet balansert ventilasjon. Overstrømmingsspalte under baderomsdøren.

Test av avtrekk. Papiret henger.
