HURDAL

Rognstadkollvegen 12

# Tilstandsrapport

## FRITIDSBOLIG

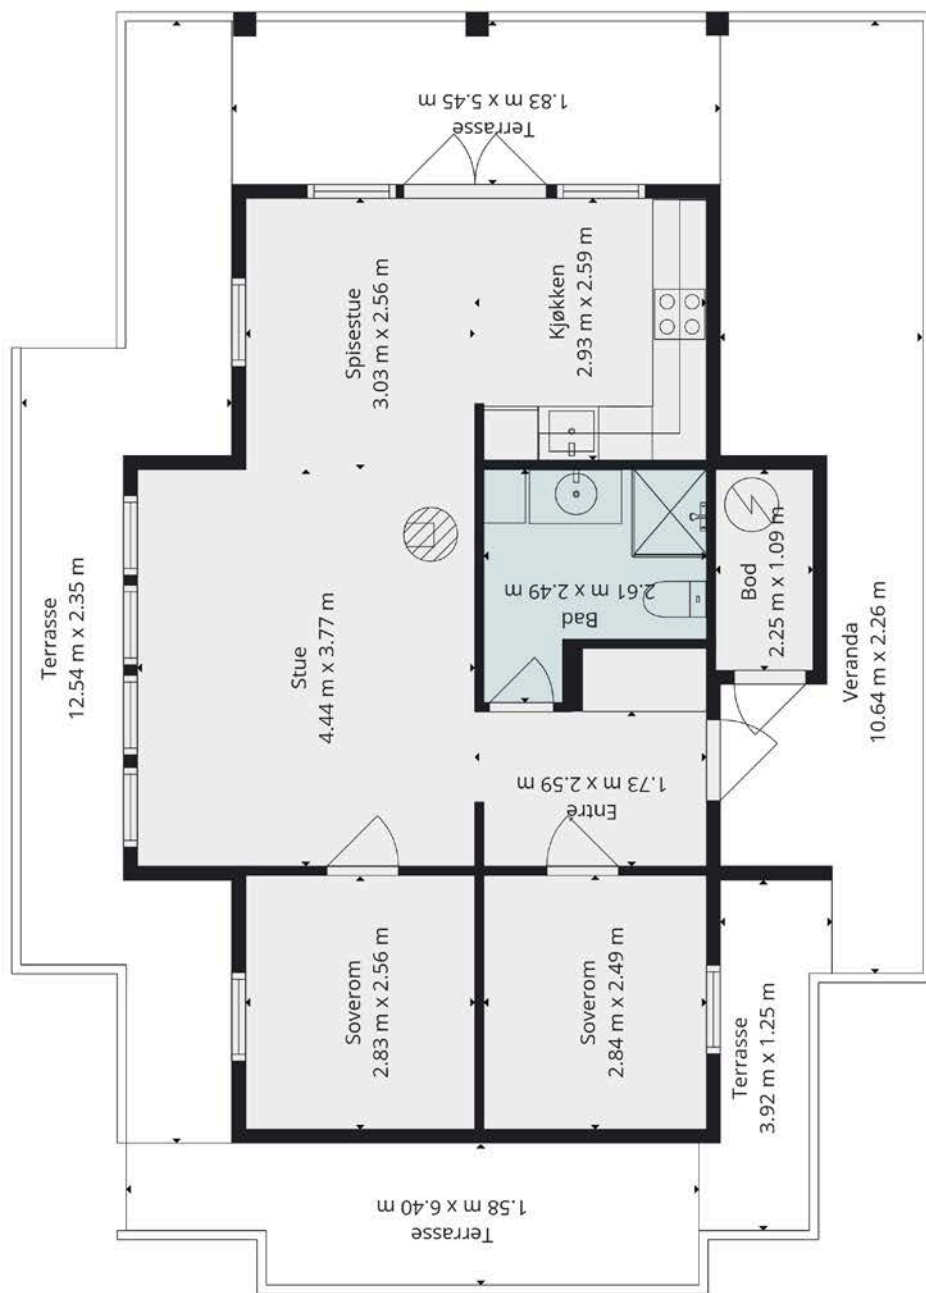
# Planteegning

Plantegningen er en ikke målbar illustrasjon og avvik kan forekomme.

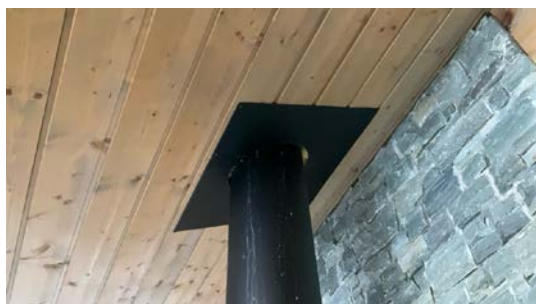
- Det er fra loft/kryp loft påvist indikasjoner på at det er punktering av dampspærre, som medfører svekket effekt av dampspærrefunksjonen.
- Det er påvist avvik rundt gjennomføringer i takflaten.

Kontroll rundt pipeløp. Noe tegn til tidligere kondens.

- Det bør gjøres lokale tiltak.

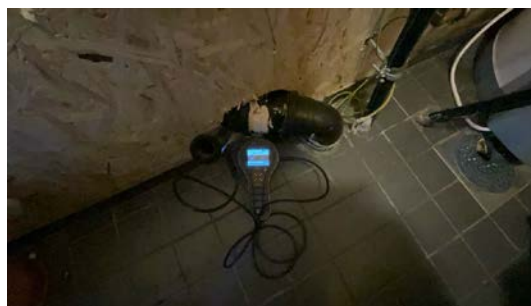
Da vegg mot dusjonen er av yttervegg med vindtett ble det ikke utført hulltaking, men det ble utført fuktmåling i svill ved rørgjennomføring ved avløpsrør i vegg. Ingen høy fuktprosent ble påvist/målt på befaringsdagen.

Utført fuktmåling i svill.
