HURDAL

Rognstadkollvegen 12

# Tilstandsrapport

## FRITIDSBOLIG

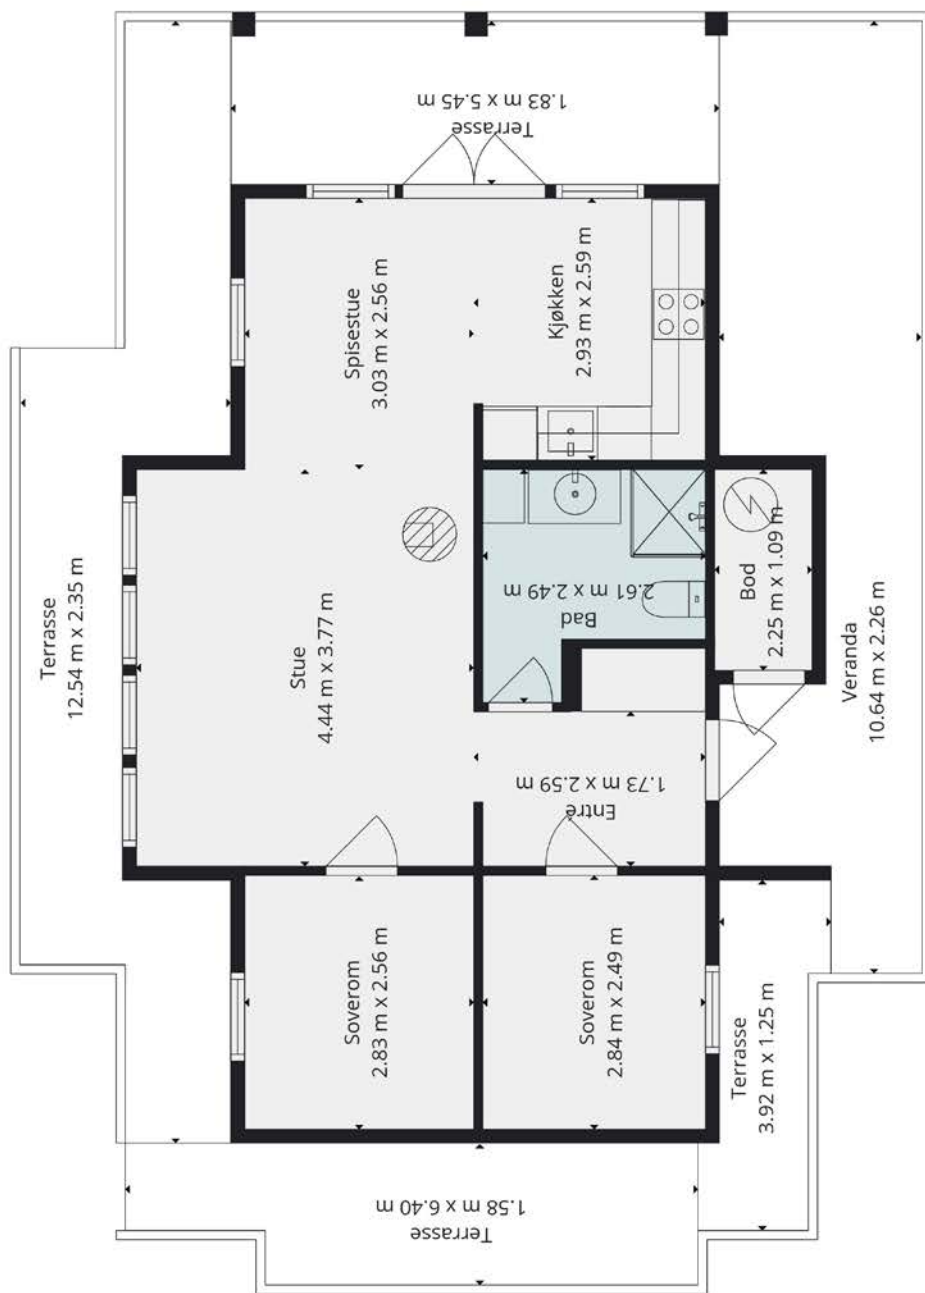
# Planteegning

Plantegningen er en ikke målbar illustrasjon og avvik kan forekomme.

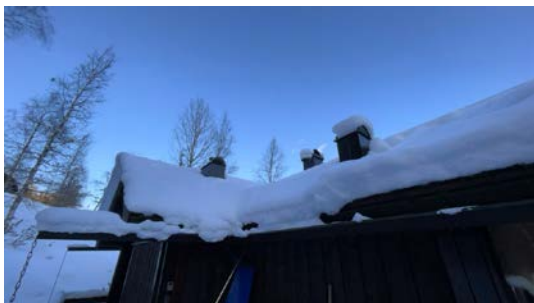
Taktekking er snødekt og derfor ikke nærmere vurdert.

- Det bør foretas nærmere undersøkelser av taktekking når taket er snøfritt.

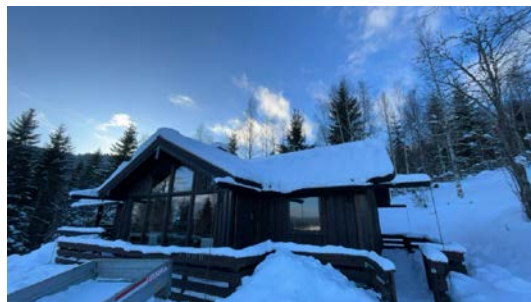
Taktekking er snødekt og derfor ikke nærmere vurdert.

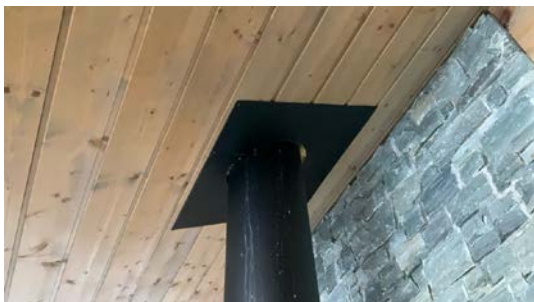
- Det er fra loft/kryp loft påvist indikasjoner på at det er punktering av dampspærre, som medfører svekket effekt av dampspærrefunksjonen.
- Det er påvist avvik rundt gjennomføringer i takflaten.

Kontroll rundt pipeløp. Noe tegn til tidligere kondens.

- Det bør gjøres lokale tiltak.

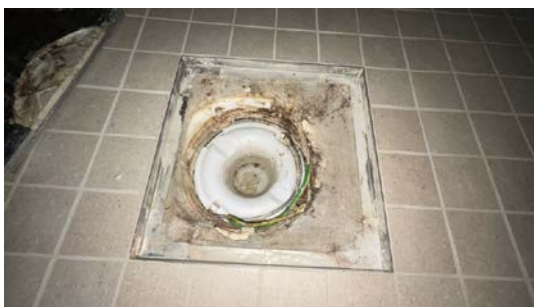
- Det er påvist at høydeforskjell fra topp slukrist til gulv/synlig topp membran ved dørterskel er mindre enn 25 mm.
- Det er påvist avvik i fallforhold til sluk i forhold til krav i forskrift på byggetidspunktet.

Kontroll av sluk.

Det bør innhentes dokumentasjon på utførelse og type membran. Manglende dokumentasjon medfører usikkerhet om arbeidet er fagmessig utført, noe som gir økt risiko for lekkasjer og fuktskader i konstruksjonen.

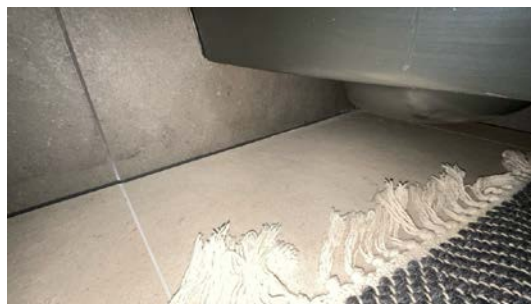
- Det er ikke påvist tilfredsstillende løsning for å synliggjøre lekkasje fra innebygget sistene.

- Uten dreneringsløsning/lekkasjesikring kan lekkasjer pågå over lang tid uten å bli oppdaget. Dette kan føre til omfattende fuktskader i omkringliggende byggematerialer.

Lekkasjespalte på innebygget sistene bør opparbeides.

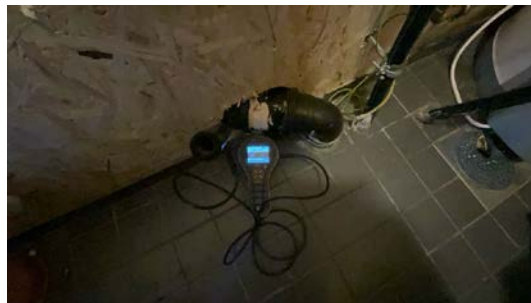
Da vegg mot dusjonen er av yttervegg med vindtett ble det ikke utført hulltaking, men det ble utført fuktmåling i svill ved rørgjennomføring ved avløpsrør i vegg. Ingen høy fuktprosent ble påvist/målt på befaringsdagen.

Utført fuktmåling i svill.

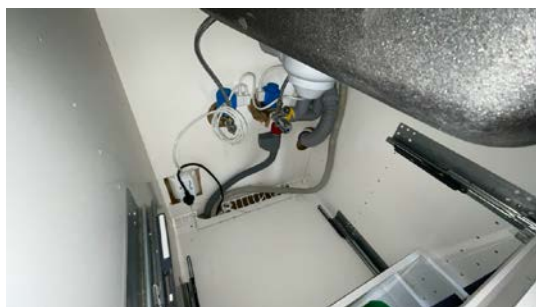
### TG 1 Vannledninger

Vannrør fra byggeår av materialtype pex og kobber. Fordelerskap i utebod. Waterguard i benkeskap på kjøkken for god sikring av lekkasjevann. Alder er normalt i seg selv en vurderingskriterie hva angår slitasjegrad. Videre bemerkes at bunnledninger av den årsak følgelig heller ikke er kontrollert.
