Tilstandsrapport

Boligbygg med flere boenheter

Eliasmarken 2 C, 5164 LAKSEVÅG

Befaringsdato: 04.04.2026

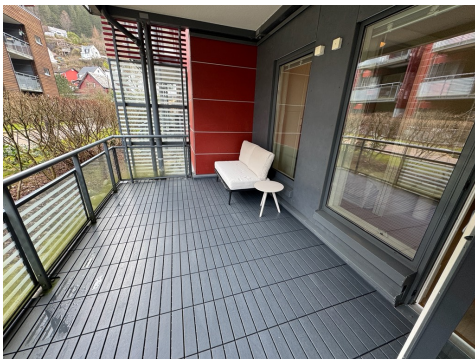
Balkong i stål- og betongkonstruksjon. Metallrekkverk med glassfelt. Høyde på rekkverket er målt til 90cm.

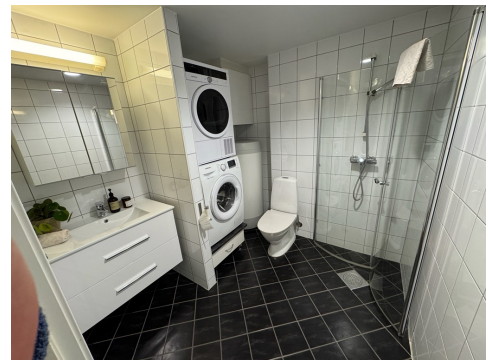
Bilder

Helfislet bad med varmekabler. Bygget har hatt krav om egenkontroll for utførende av våtrom, og dette skal være innlevert ifbm. anmodning om ferdigattest. Ved at bygningsmyndighetene har innvilget ferdigattest, har de også godkjent dokumentasjon på egenkontroll fra utførende.

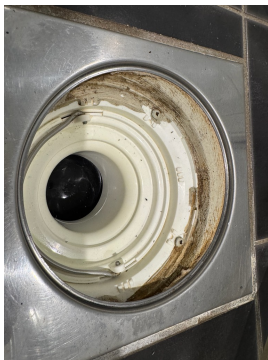
Plastsluk. Smøremembran med dokumentert utførelse.

- Mer enn halvparten av forventet brukstid er passert på membranløsningen.

Sluk i dusjsonen

- Det er viktig å merke seg at levetiden til en membran varierer basert på kvalitet, installasjon og bruk. Eldre membraner kan bli sprø og sprekke opp, noe som fører til at de mister sin vanntettende funksjon. Dette kan resultere i vannlekkasjer gjennom vegger og gulv og fuktskader.

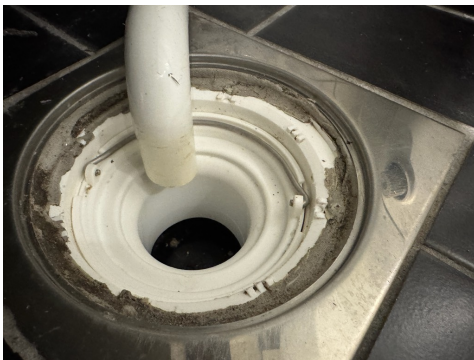
Sluk for vaskemaskin

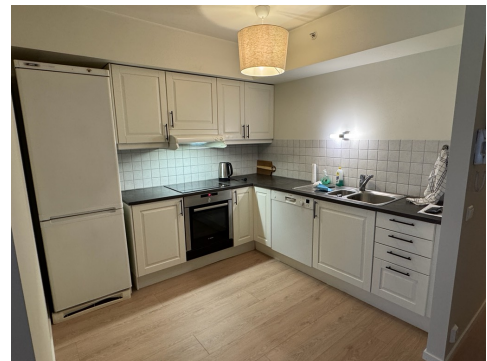
Kjøkken

Innredning med profilerte fronter. Laminate benkeplate. Keramiske fliser over benkeplate. Integreerte hvitevarer: Stekeovn, platetopp. Normal bruks slitasje.

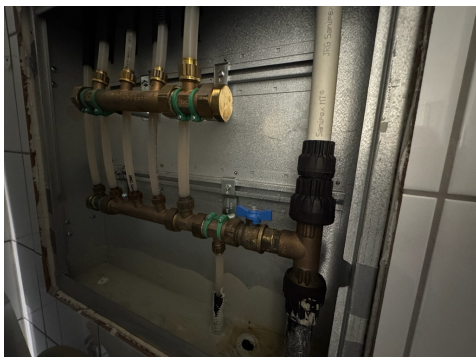
Innvendig røropplegg som rør-i-rørsystem.

Fordelerskap for vannforsyning.

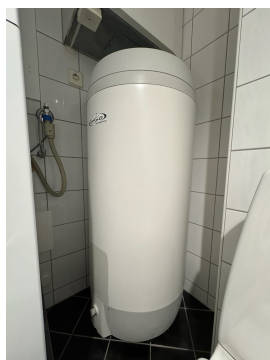
Ca. 200 liters varmtvannstank med 2kw effekt plassert på bad.

- Det er ikke påvist tilfredsstillende el-tilkobling av varmtvannstank iht. gjeldende forskrift.

VV-bereder plassert på bad.

Til tross for at det ikke er et krav, er det en klar anbefaling å endre tilkoblingen.

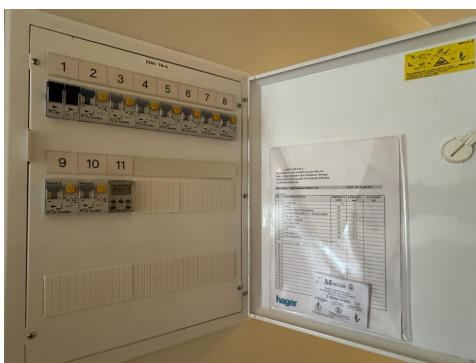
Sikringskap er plassert i gang 1 etg.

Automatsikringer.

Det anbefales en utvidet el-kontroll av anlegget av elektroinstallatør, da det ikke er fremlagt samsvarserklæringer for det elektriske arbeidet.

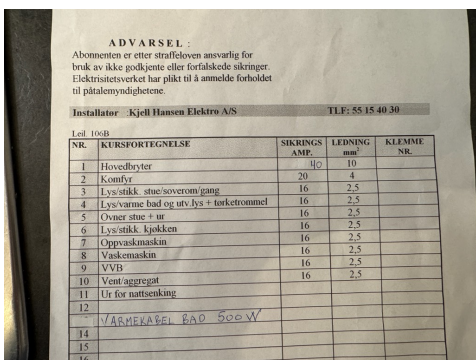
Kursfortegnelse

Se bilde for kursoversikt.

Ja
