Helgesens gate 79B

# Tilstandsrapport

# Aksjenummer 265-267

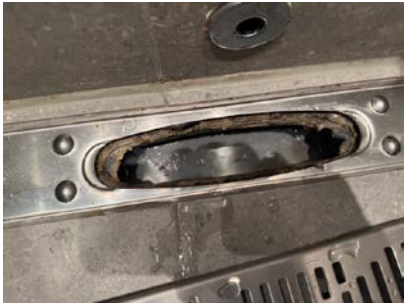
Sluk med klemring og synlig membran rett utenfor dusjen. Slukrenne inne i dusjen med klemring og synlig mansjett.

TG er satt på alder. Det er ikke mulig å sjekke membranen siden denne ligger inne i konstruksjonen. Eier opplever ikke problemer med bruken av badet.

Slukrenne i dusjen

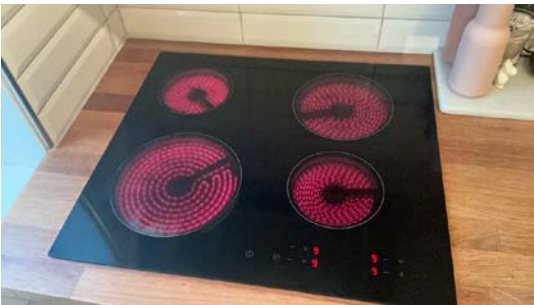
- Det er ikke montert komfyrvakt i kjøkkenet som er krav på dette kjøkkenet ut ifra alder.
- Det er ikke påvist tegn på at det er montert lekkasjedeteksjon ved oppvaskmaskin/oppvaskkum, dette er et krav på kjøkkenet ut ifra alder.

Test av koketoppen.

- Komfyrvakt må monteres.
- Det bør monteres lekkasjedeteksjon ved oppvaskmaskin/oppvaskkum.
