RÆLINGEN

Prost Refsums veg 10A

# Tilstandsrapport

## BOLIGBYGG MED FLERE BOENHETER

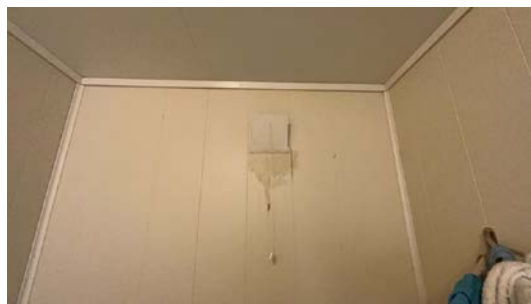
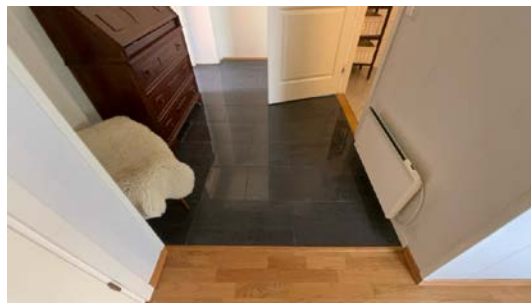
Skader på vegg i bod. Noen bomflis på gulv i entréen.

Utbedringer av avvik og vedlikehold av eldet overflater tilfaller ny eier.

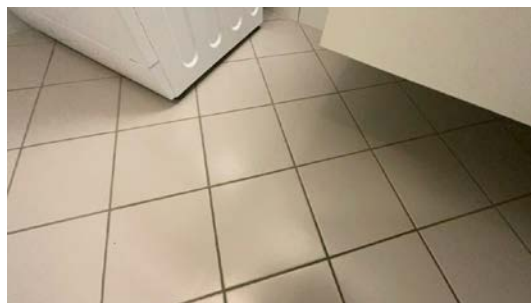
- Det er påvist at høydeforskjell fra topp slukrist til gulv/synlig topp membran ved dørterskel er mindre enn 25 mm.
- Det er påvist avvik i fallforhold til sluk i forhold til krav i forskrift på byggetidspunktet.
- Det er påvist sprekker i fliser.
- Det er påvist avvik i fuger.

Stedvis slagskader på fliser.

Synlige sprukket fliser.

- Det må foretaes lokal utbedring
  - Fliser må skiftes.
  - Til tross for avviket i fall/høydeforskjell til sluk, vil gulvet fortsatt kunne lede vann mot sluket, men med redusert effektivitet. Dette kan potensielt øke risikoen for vannansamling i enkelte områder av badet.
- Fornylse av flisfuger og silikon må forventes av ny hjemmelshaver.

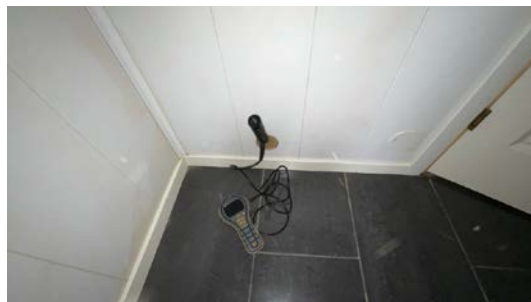
Hulltaking er foretatt uten å påvise unormale forhold. Hulltaking er foretatt ved/i Entré. Fuktvotemåling (vekt%) i konstruksjonen ble målt til 0-8.

Utført hulltaking.

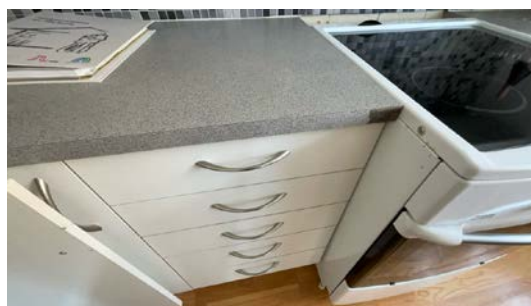
- Det er påvist skader på overflater/kjøkkeninnredning utover normal slitasje grad.

Noe synlige avvik på benkeplate.

- Det må påregnes lokal utbedring/utskiftning.

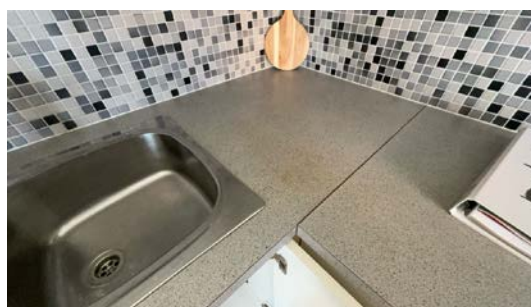
Noe synlige avvik på benkeplate.

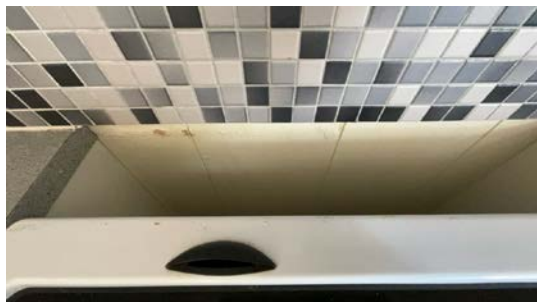
Synlige avvik på vegg ved komfyr.

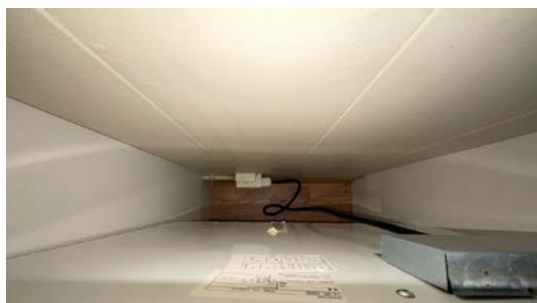
Kontroll bak oven. Ingen tegn til fuktskader på befaringdagen.

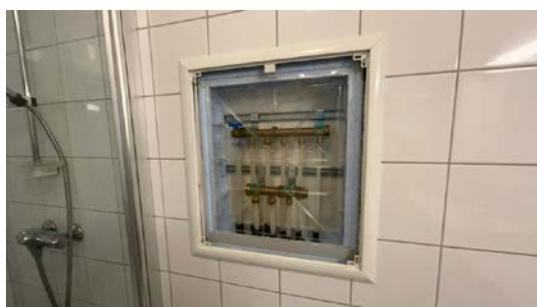
Vannrør fra byggeår av materialtype pex og kobber. Fordelerskap på badet. Waterguard i benkeskap på kjøkken for god sikring av lekkasjevann. Alder er normalt i seg selv en vurderingskriterie hva angår slitasjegrad. Videre bemerkes at bunnledninger av den årsak følgelig heller ikke er kontrollert.

Besiktigelse av røropplegg.
