Stockholmgata 14

# Tilstandsrapport

Befaringsdato: 09.09.2025 Rapportdato: 11.09.2025 Oppdragsnr.: 13722-3173 Referansenummer: DX7440

Autorisert foretak: Øyum Takst og Eiendom AS Sertifisert Takstingeniør: Erik Øyum

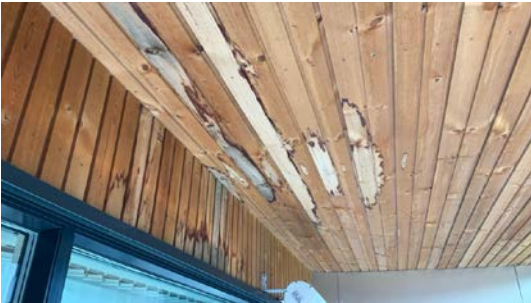
| Balkong i betong med rekkverk i stål og glass. Gulvet har plattning i tre. Underliggende konstruksjon er ikke tilgjengelig for inspeksjon. Avrenning fra balkongen gjennom sluk under terrassebordene. (På tegning i beboermappen er sluket tegnet inn og befinner seg på høyre side inn mot stueveggen når man står med ansiktet mot stuen). Eier opplyser at renhold skjer ved å fjerne terrassebord for tilgang. (Det er ikke fjernet terrassebord på denne befaringen). Høyde på rekkverk er ca. 101 cm. Balkongen er på ca. 9,6 m². Det er lys og stikkontakt på balkongen. | |

Skader i himling på balkong.

Bygningsdeler vurdert med TG2:  
Utvendig > Balkonger, terrasser og rom under balkonger - 2  
-Det er avvik: Gjelder tak på balkong. Det er fuktmerker etter gammel lekkasje fra etasjen over. Dette er antagelig en konsekvens av manglende rengjøring av sluk i etasjen over. Det er opplyst at det er utarbeidet en rapport av OPAK. Rapportens konklusjoner er ikke kjent.

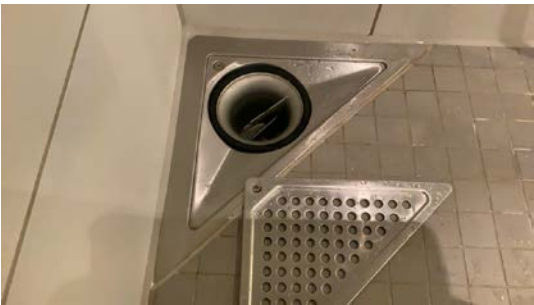
Hjørnesluk med klemring. Skjult membranløsning. I følge typegodkjenningen er det montert våtromsplater (Litex e.l) som fuktsikring på veggene. På gulvet er det beskrevet to alternativer, enten Schönox foliemembran eller som fuktsikring. Hvilket alternativ som er lagt på gulvet er ikke kjent. Begge gulvmembranprodukter har Sintef typegodkjenning.

Sluk.

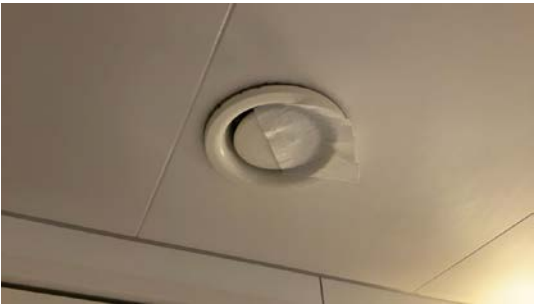
Avtreksventil tilkoblet balansert ventilasjon. Overstrømmingsspalte under baderomsdøren.

Test av avtrekk. Papiret henger.

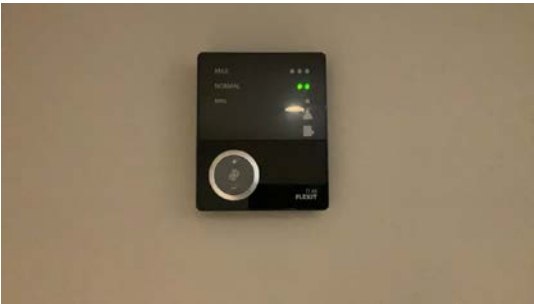
Balansert ventilasjon. Avtrekksventiler er plassert på badet. Ventilator på kjøkkenet. Tilluftsventiler i soverom og stue. Overstrømmingsspalter under dørene. Aggregatet er plassert i skapet i gangen. Betjening på display montert inne i skapet. Eier opplyser at det er tegnet abonnement på filtere som kommer i posten ved behov og at de er byttet på foreskrevne intervaller. (Dette er viktig for at anlegget skal fungere etter hensikten).

Detr er tatt service på ventilasjon 10/8 2023 og byttet viftemotor avtrekk pga av ulyd. Arbeidet ble utført av Aarseth Boligventilasjon.

Display for betjening.

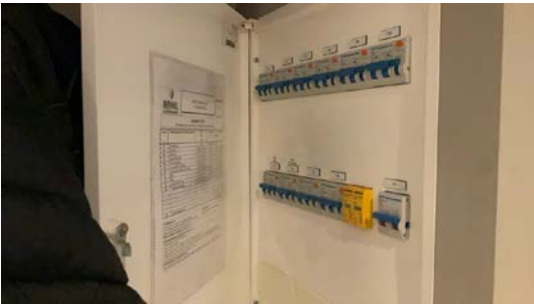
Sikringsskap.
