LJAN

Herregårdsveien 1

## Sjarmerende loftsleilighet på Ljan | Klassiske tregulv og god takhøyde | Fransk balkong og 2 boder | Fyring/v.vann inkl.

# Tilstandsrapport

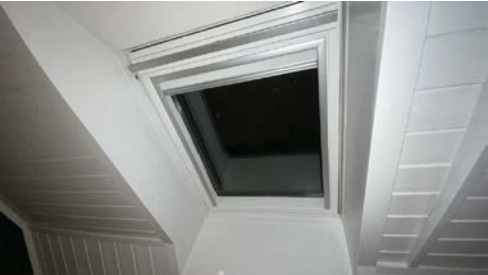
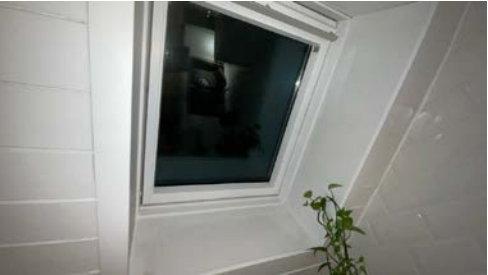
takvindu

- Vurdering av avvik:
- Karmene i vinduer er slitte og det er sprekker i trevirket.
  - Det er påvist andre avvik:

Vinduene har oppnådd over halvparten av sin levetid. Vinduene fungerer, men vil ha dårligere isolasjonsegenskaper enn dagens nye vinduer.

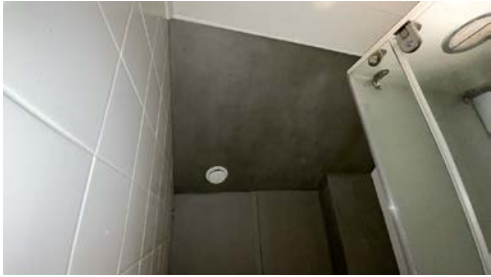
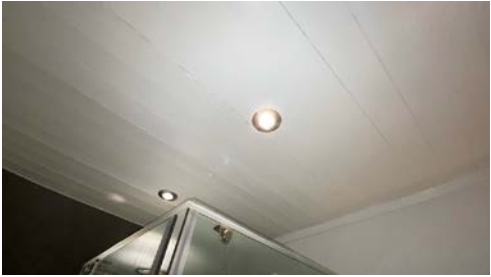
vegger og himling

Alle vegger er flislagte. Malt trepanel i himling med innfelte downlights.

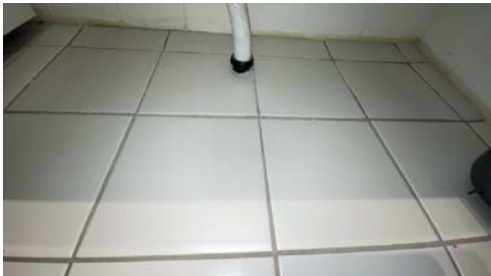
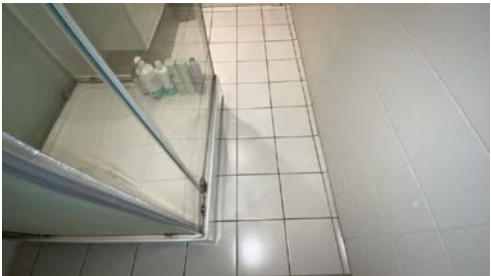
Bad gulv

- Det er påvist at noen fliser har bom (hulrom under).
- Det er påvist andre avvik:

- Selv om bom eller hull lyd ikke alltid er et umiddelbart problem, bør det overvåkes nøye før eventuell utvikling i sprekker i flisfuger e.l. oppstår. Dette må en foreta tiltak for, for å begrense utviklingen.

Det bør vurderes å utbedre hakket i gulvflisen under vasken for å forhindre ytterligere skade og opprettholde overflatens integritet.

Bom under fliser rundt sluket bør følges opp, da dette kan føre til at fliser løsner over tid og eventuelt skade membran under flisene. Kontakt med fagperson anbefales for nærmere vurdering og eventuell utbedring, for å redusere risikoen for vanninntrengning i konstruksjonen.

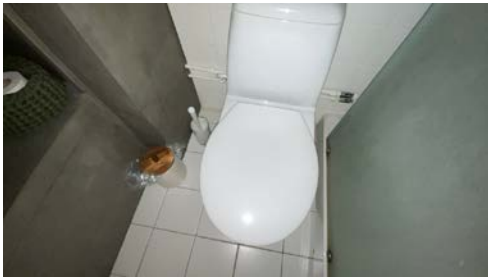
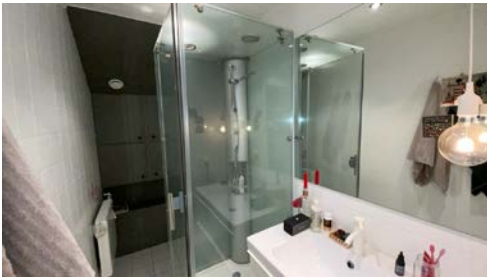
Sanitærutstyr og innredning

Badet har gulvstående toalett, dusjkabinett, servant med ettgreps hvit kran og skuffer under. Speil på vegg over servanten, lys i pendellampe og kontakt på veggen. Oppvarming med radiator på veggen.

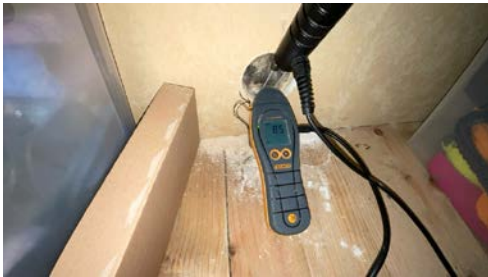
Hulltagning og fuktsøk

Boret i vegg over fotlist, det ble ikke registrert fukt i undersøkelsesstedet. Det bemerkes at undersøkelsene kun er en punktvis stikkprøve på et område av konstruksjon, dvs. at skader i andre deler av konstruksjonen ikke kan utelukkes.

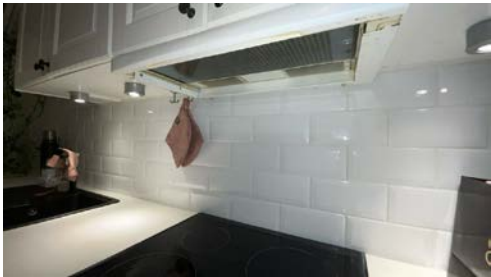
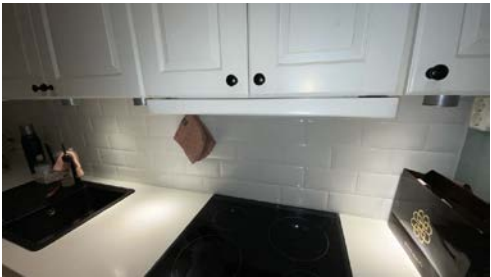
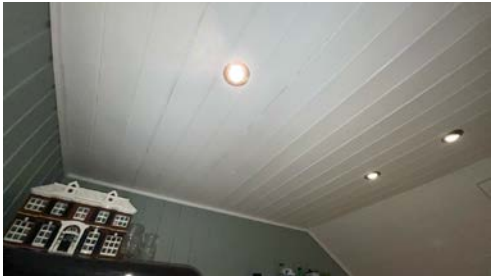
Kjøkkenvifte

Kjøkkenventilator med kanal ut over tak.

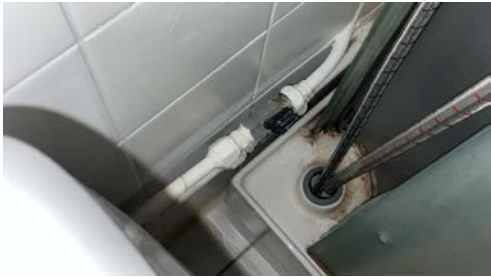
Vannledninger

- Vurdering av avvik:
- Mer enn halvparten av forventet brukstid er passert på innvendige vannledninger.
- Konsekvens/tiltak
- Tidspunkt for utskiftning av vannledninger nærmer seg.
  - Det er ikke behov for utbedringstiltak siden anlegget fungerer i dag, men ut ifra alder kan skader plutselig oppstå på eldre anlegg.
  - I forbindelse med oppgradering av våtrom vil det være naturlig med utskiftning av rør.

Det anbefales å vurdere utskiftning av vannrør, da mer enn halvparten av forventet brukstid er passert. Dersom tiltak ikke gjennomføres, øker risikoen for lekkasjer og følgeskader på bygningskonstruksjoner.

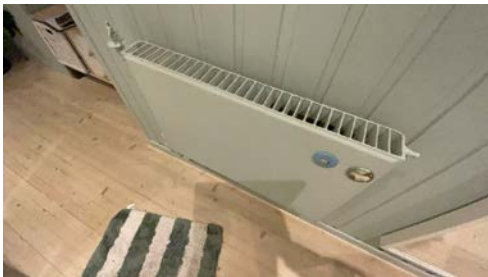
vannbårent varmeanlegg

Konsekvensen av alder og slitasje er økt risiko for funksjonssvikt, ujevn varmefordeling eller plutselige skader på anlegget.

Anlegget bør overvåkes jevnlig, og det må påregnes at utskiftning eller større vedlikehold kan bli nødvendig på sikt.

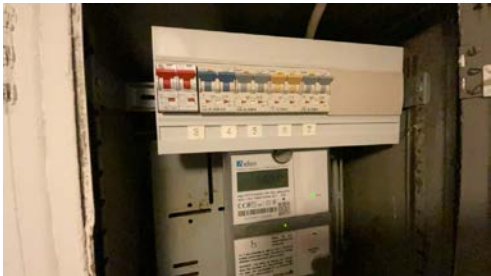
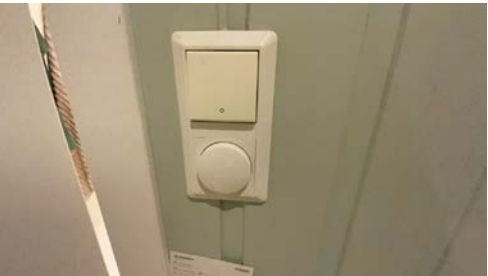
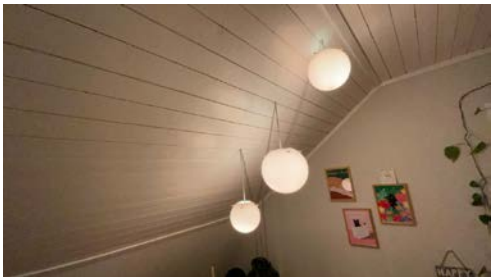
Elektrisk anlegg

Takstingeniør er ikke elektrisk fagmann, anlegget er derfor kun visuelt undersøkt.
