SJELDEN MULIGHET PÅ TEISEN!

Rimveien 6

Velkommen til  
din nye bolig

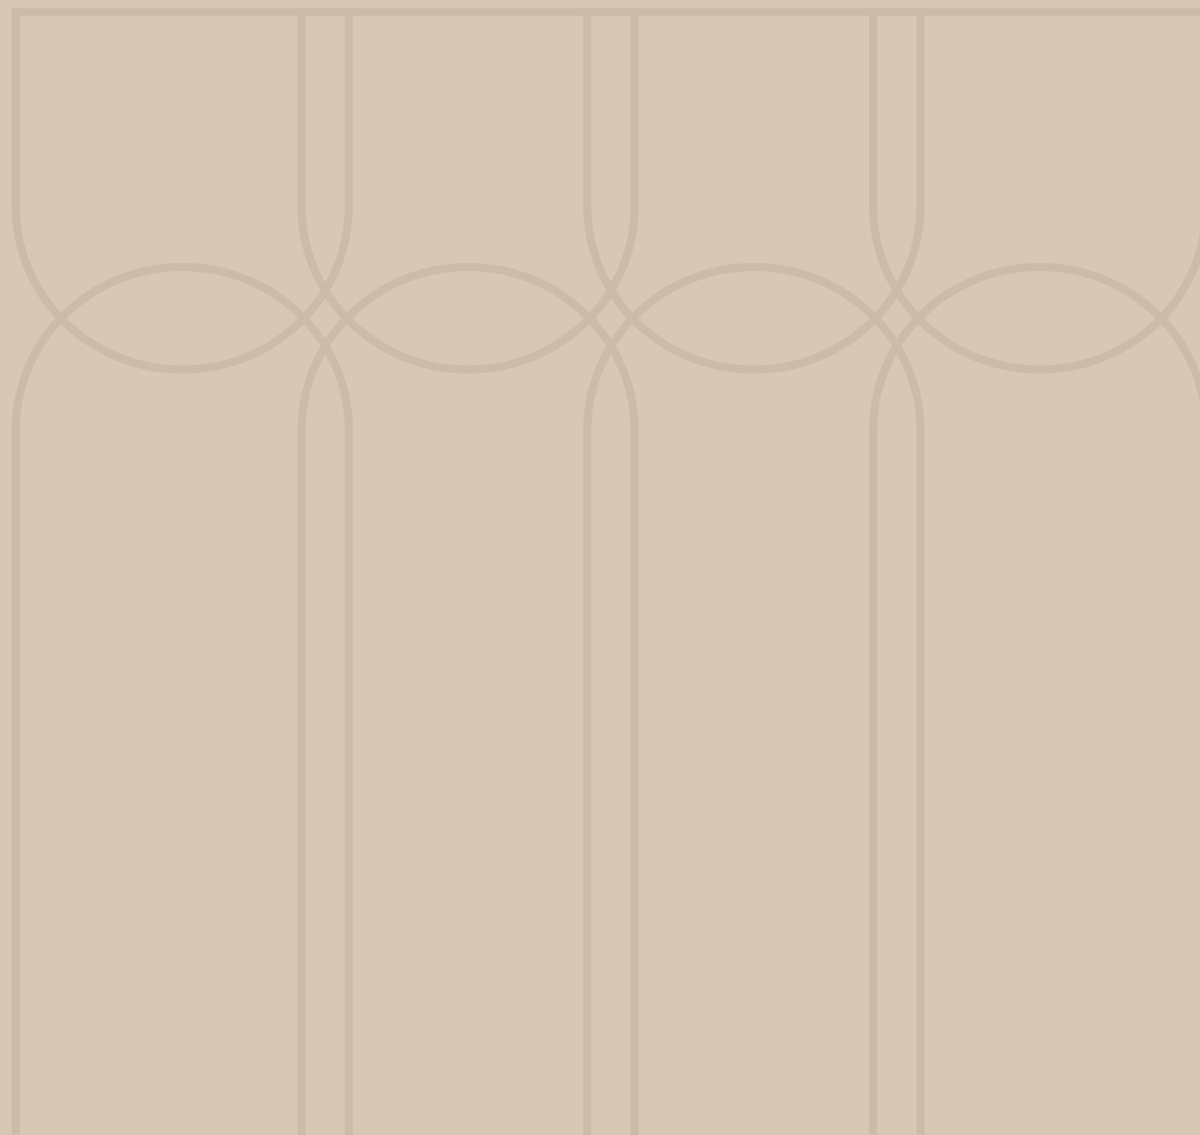
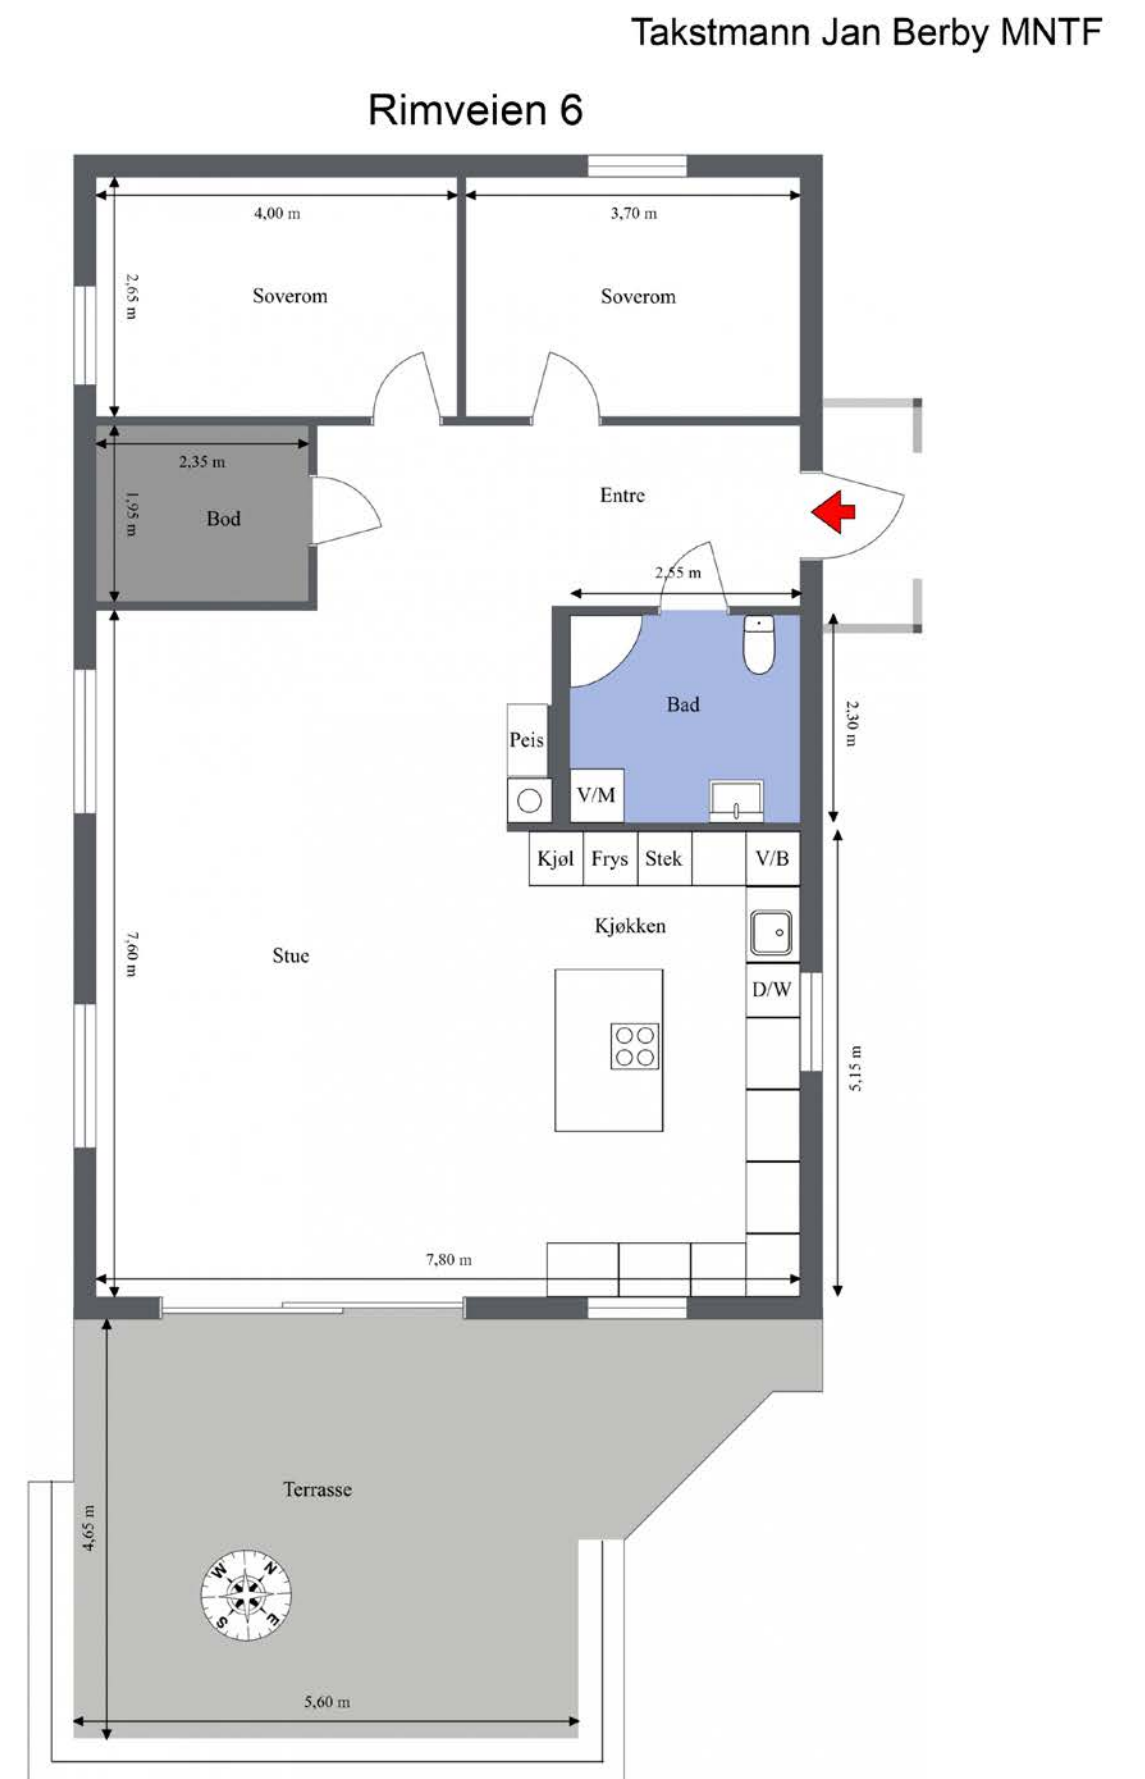
# Plantegning

Vær oppmerksom på at dette er en illustrasjon av boligens planløsning med omtrentlige mål. Faktiske målinger på stedet kan avvike noe og målene er ikke juridisk bindende. Arealer er oppmålt på stedet.

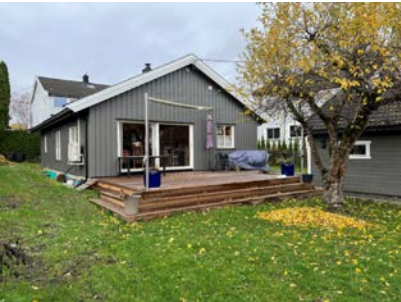
Terrassen må byggemeldes for å få TG 1.

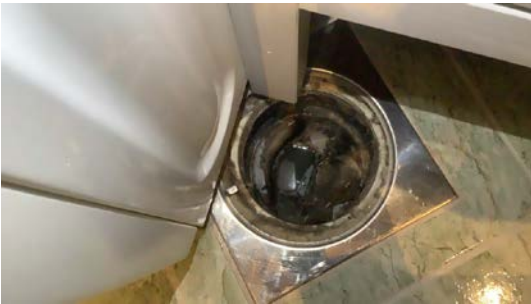
- Det er viktig å merke seg at levetiden til en membran varierer basert på kvalitet, installasjon og bruk. Eldre membraner kan bli sprø og sprekke opp, noe som fører til at de mister sin vanntettende funksjon. Dette kan resultere i vannlekkasjer gjennom vegger og gulv og fuktskader.

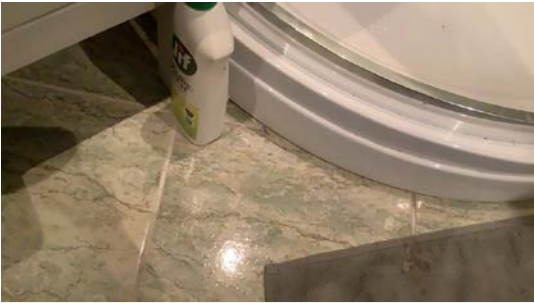
- Vurdering av avvik:**
- Rommet har kun naturlig ventilasjon.
  - Det er påvist begrenset ventilering/luftgjennomstrømning.

Rommet har ingen ventilasjon bortsett fra spalteventil i vindu. Det er et ventilasjonsanlegg med ventilasjonsrør på loft som ikke er i bruk, men dette kan oppdateres slik at det kan bli mekanisk avtrekk fra bad.

- Konsekvens/tiltak**
- Bedre ventilering må etableres.
  - Dersom avviket ikke utbedres vil det være fare for dårlig luftskifting og resultere i høy luftfuktighet og utvikling av skader.

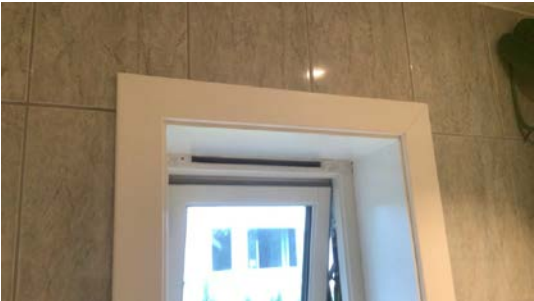
### TG 0 Tilliggende konstruksjoner våtrom

Det ble utført fuktkontroll via luke i vegg bak våtsone uten å påvise unormale fuktverdier.

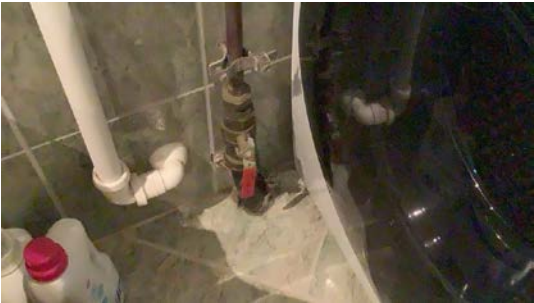
### TG 1 Avløpsrør

Det er avløpsrør av plast. Forventet levetid for plast avløpsrør er ca. 50 år.
