# Granstangen 12A

## 1051 OSLO

### Tilstandsrapport Eierskifte

Boligtype: Boligblokk

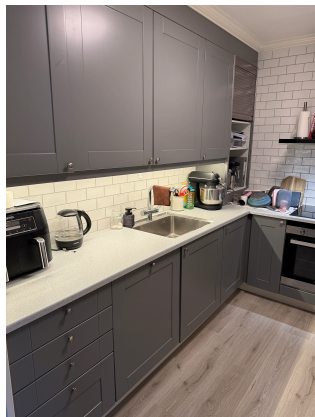
## 6.13 Kjøkken

Kjøkkeninnredning med glatte fronter. Laminat benkeplate med vaskekum. Integrerte hvitevarer

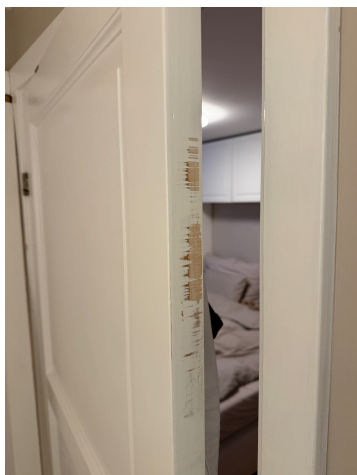
## 6.15 Vinduer og dører

Vinduer med 2-lags isolerglass fra 2014. Balkongdør med 2-lags isolerglass, Hvite innerdører.

Dører har slitasje og bruksmerker

Tiltak ikke nødvendig annet en for estetikk.

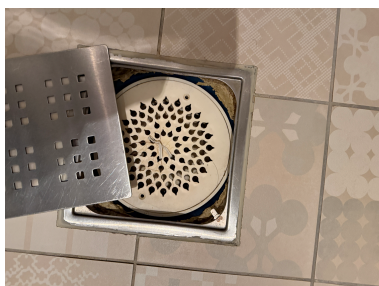
## 6.19 Avløpsrør

| Type avløpsrør | Plast |
| Staking kan gjennomføres via avløp til installasjoner og sluk. | |

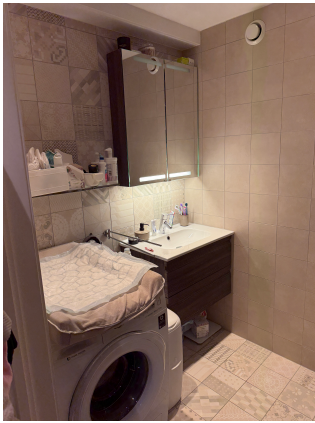
## 6.22 Våtrom:

20x20 fliser på gulv med varme, 20x20 fliser på vegger, Innfellbare dusjvegger, himling med downlight, hvit vask med møbel under, speil-skap, opplegg for vaskemaskin. Mekanisk avtrekk. Rørfordelingsskap.

TG2 er satt pga alder

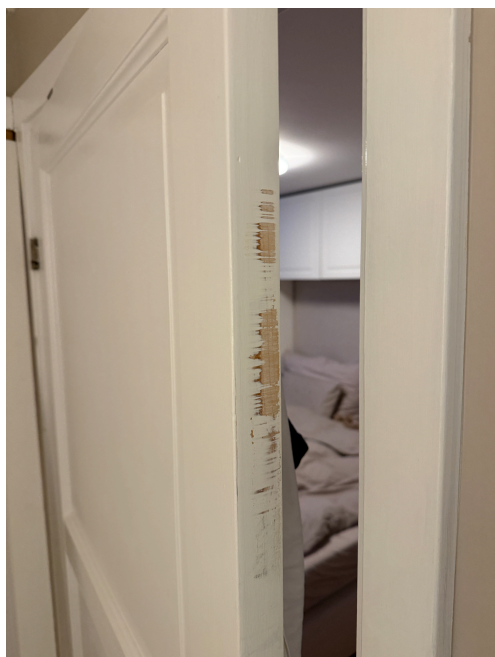
### 6.23 Overflater

- Det er bruksmerker på dørkarmer
- Gulv i gang har sprekk i skjøt
- Noe bruksmerker i lister og vegger
