Loddefjordveien 34

Velkommen til
din nye bolig

LODDEFJORDVEIEN 34

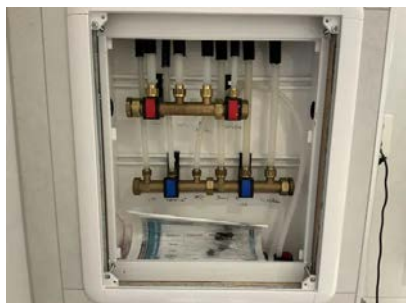
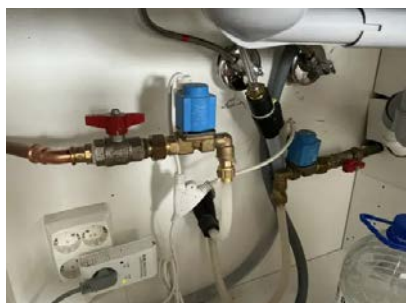
6.6 Vannledninger

Stoppekran under kjøkkenvask.

Type anlegg	Rør i rør system
Er det utført arbeider på anlegget etter byggeår?	Ja
Antatt montert ifm bad i 2018 (Ikke dokumentert)	
Er det etablert fordelerskap?	Ja
Er det manglende vannstoppesystem i tilknytning til, eller manglende avrenning til sluk/avløp fra fordelerskap?	Nei
Har vannrør nådd en alder som gir økt risiko for skader eller følgeskader?	Nei
Er det manglende isolering av vannrør hvor det er risiko for frost eller kondens?	Nei
Er det registrert tegn til lekkasjer eller skader på vannrør?	Nei
Er det redusert vanntrykk ved prøving av to tappesteder samtidig?	Nei
Er det manglende tilgjengelighet til stoppekran?	Nei

Ikke funnet nevneverdige avvik basert på visuell kontroll på synlig del av anlegg. Kontrollen er avgrenset til innvendig i leiligheten, og kontrollen stopper ved veggjennomføringer. Resterende er borettslaget sitt ansvar.

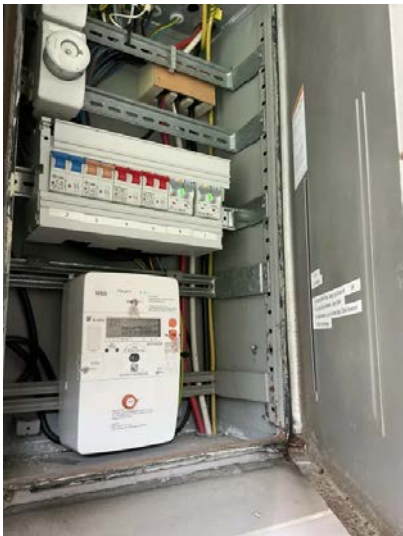
6.7 Elektrisk

Er det foretatt kontroll av det lokale el-tilsyn eller utført utvidet el-kontroll i løpet av de siste 5 år? Nei

Type sikringer Automatsikringer

Er det tegn på varmgang (termiske skader) på kabler, brytere, downlight, stikkontakter, og elektrisk utstyr? Nei

Boligen har et eldre dels elanlegg uten dokumentasjon.
Det bør gjennomføres en utvidet el-kontroll av en kvalifisert elektrofaglig person, og nødvendige tiltak vurderes deretter.

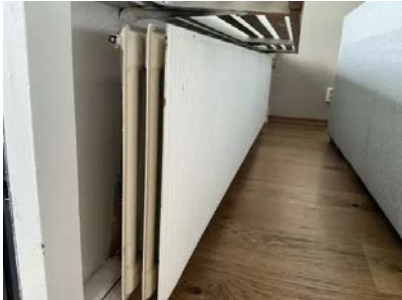
6.8 Vannbåren varme

Radiator i stue.

Type anlegg Radiatorer

Har vannrør nådd en alder som gir økt risiko for skader eller følgeskader? Ja

Anlegget er bygd med jernrør og har oppnådd en høy alder. Det vil være risiko for skader og lekkasjer i tiden som kommer (TG 2)
For vurdering av riktig teknisk tilstand anbefales dette utført av rørlegger.

Det er ikke behov for utbedringstiltak siden anlegget fungerer i dag, men ut ifra alder kan skader plutselig oppstå på eldre anlegg.

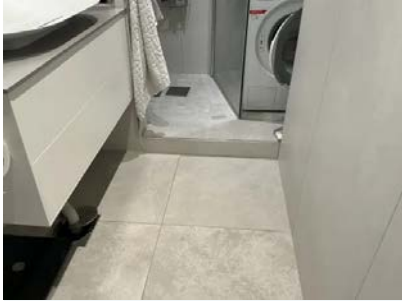
Dusjsone på eget nivå.

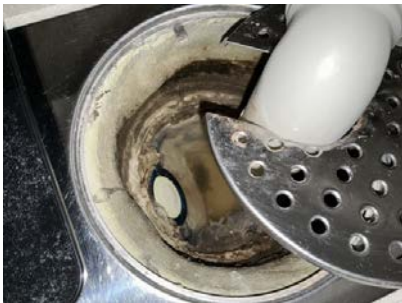
Sluk under servant.

Sluk under servantskap har ikke klemring som sikrer tilstrekkelig fuksikring mellom membran og selve sluket. Kan føre til fuktinnslag ved høy vannstand i sluk (TG 2)

Fungerer med dette avviket så fremt sluket holdes rens slik at vann kan renne fritt. Løsninger tilfredsstiller dog ikke dagens krav til våtrom og bør utbedres ved fremtidig oppgradering av badet.

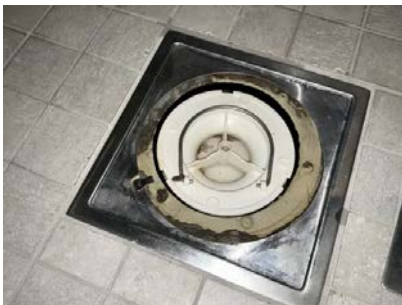
Sluk i dusjsone.
