Tilstandsrapport

Boligbygg med flere boenheter

Evald Ryghs gate 16 A, 0173 OSLO

gnr. 219, bnr. 51

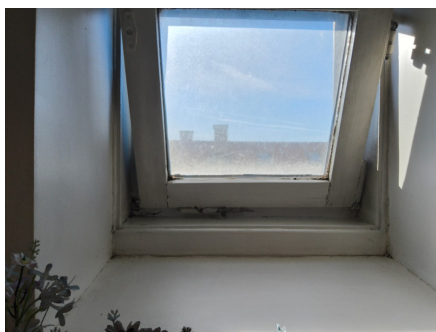
Vurdering av avvik:

- Det er avvik:

Vinduer er av eldre dato og har passert halvparten av forventet brukstid. Med økende alder øker risikoen for slitasje på tetningslister, beslag og overflater, samt nedsatt isolasjonsevne.

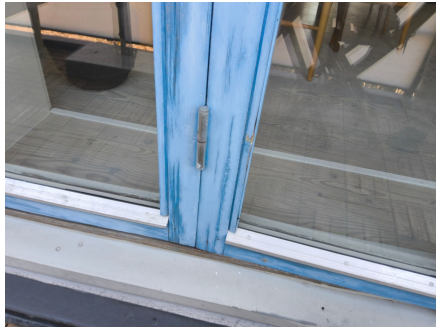
TG 2 Dører

- Det er påvist dører som er vanskelig å åpne eller lukke.
- Karmene i dører er værslitte utvendig og det er sprekker i trevirket.
- Det er avvik:

Balkong- og ytterdører er av eldre dato og har passert halvparten av forventet brukstid. Med økende alder øker risikoen for slitasje på tetningslister, hengsler, låsemekanismer og overflater, samt nedsatt isolasjonsevne. Balkongdøren er noe hard å lukke/åpne og det må påregnes justering av denne

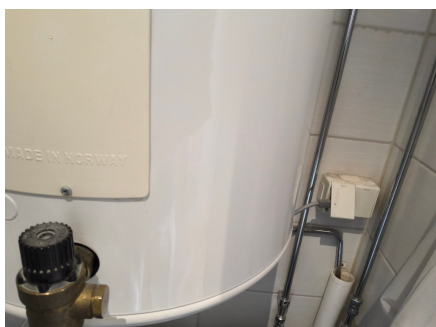
Type: Varmtvannsbereder, med en kapasitet på ca. 100 liter.
Produksjonsdato: 2007
Strømtilførsel: Stikkontakt
Lekkasjesikring: Sluk
Plassering: Bad

Vurdering av avvik:

Konsekvens/tiltak

- Det bør etableres tilfredsstillende el-tilkobling etter gjeldende forskrift.
