TILBAKETRUKKET PÅ ST.HANSHAUGEN

Evald Ryghs gate 16 A

# Sammendrag av boligens tilstand

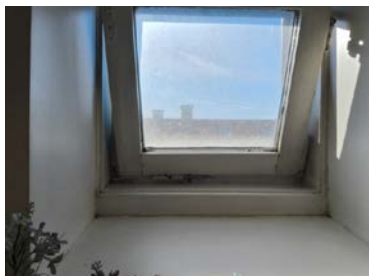
Vinduer er av eldre dato og har passert halvparten av forventet brukstid. Med økende alder øker risikoen for slitasje på tetningslister, beslag og overflater, samt nedsatt isolasjonsevne.

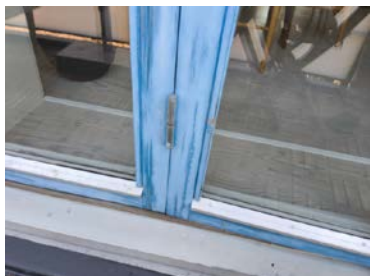
Balkong- og ytterdører er av eldre dato og har passert halvparten av forventet brukstid. Med økende alder øker risikoen for slitasje på tetningslister, hengsler, låsemekanismer og overflater, samt nedsatt isolasjonsevne. Balkongdøren er noe hard å lukke/åpne og det må påregnes justering av denne

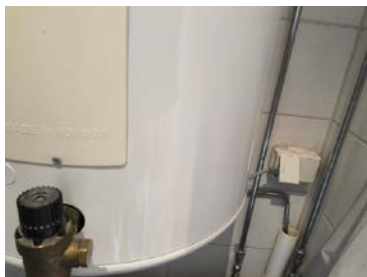
- Det bør etableres tilfredsstillende el-tilkobling etter gjeldende forskrift.

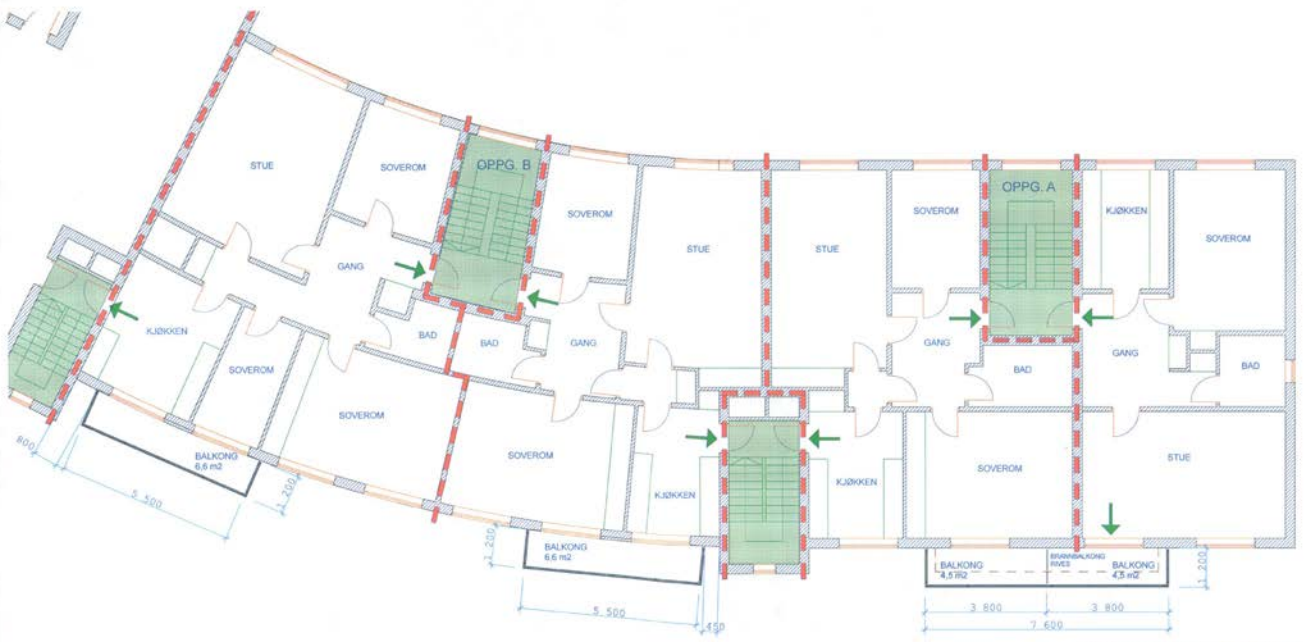
PROSJEKT		TITTEL			
UTSKIFTING AV BALKONGER - EVALD RYGHSGT 16 C		NY SITUASJON			
DNR. NR.	UTFØRER	PROSJEKTLEDER	REV. DATO	REVISJON	TEGNERNUMMER
219/51	AS EVALD RYGHSGT 16	2016-22 EVA	21.09.2016	1:100, 1:20 (A2)	E02 0
