Tilstandsrapport

Boligbygg med flere boenheter

Evald Ryghs gate 16 A, 0173 OSLO

gnr. 219, bnr. 51

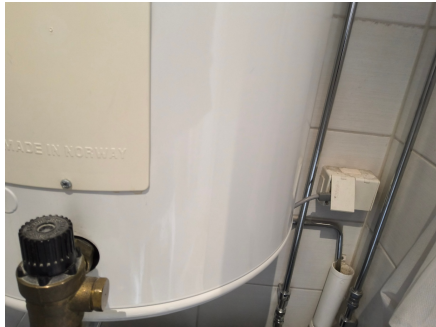
Type: Varmtvannsbereder, med en kapasitet på ca. 100 liter.
Produksjonsdato: 2007
Strømtilførsel: Stikkontakt
Lekkasjesikring: Sluk
Plassering: Bad

- Det bør etableres tilfredsstillende el-tilkobling etter gjeldende forskrift.
