# Tilstandsrapport

Boligbygg med flere boenheter

Børsteveien 33, 0585 OSLO

Befaringsdato: 16.01.2026

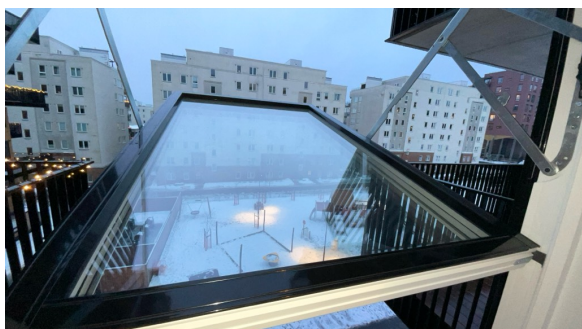
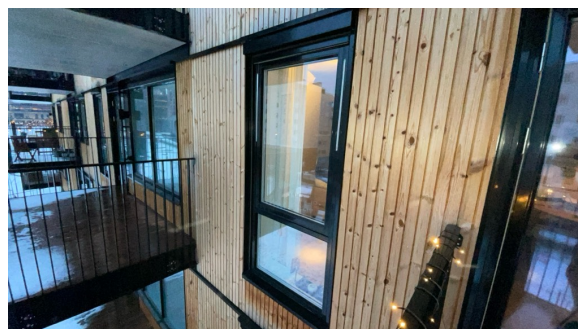
Vinduer

Utadslående tre-vinduer med husmorbeslag, kan snus helt rundt for vedlikehold. Hvitmalte og med tre lags isolerglass. Åpningsvinduer i kombinasjon med fastkarm. Aluminiumsbeslag på utsiden.

Eier har montert utvendige screens med fjernkontroll.

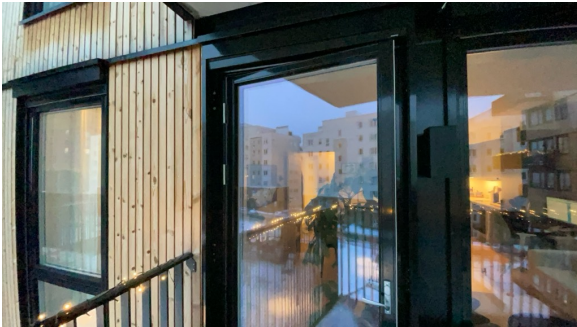
balkongdør

Balkongdør i tre som er enkel utadslående med trelags glass og aluminiums bekledning på utsiden.

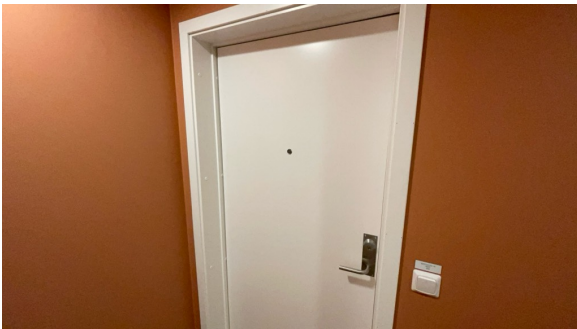
Inngangsdør

Malt inngangsdør til leiligheten med dørkikkert. Merket med brann- og lydklassifikasjon.

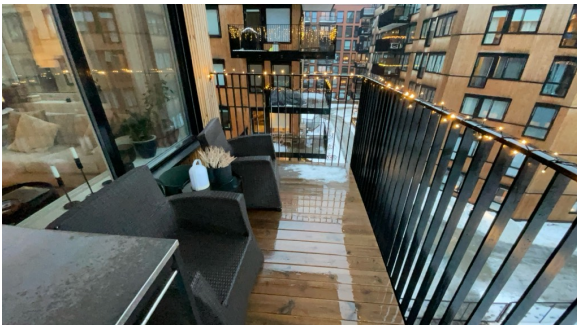
Balkong av betong med tregulv av impregnerte terrassebord, areal 8 m<sup>2</sup> og ligger mot sør. Rekkverk i stål med stående spiler og høyde 1,22 m. Overdekket av balkong over, underside/himling er ubehandlet betong. Utelame og stikkontakt på vegg mot stue som har trepanel.

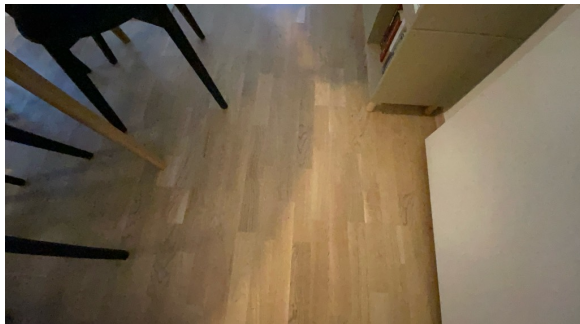
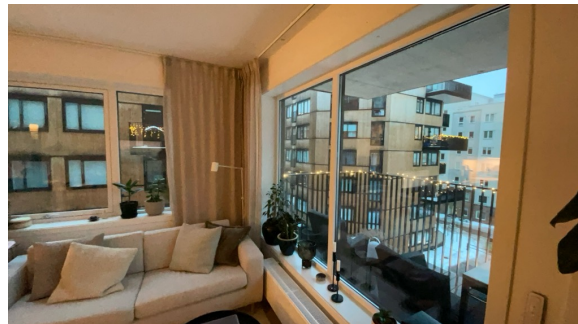
Gulv med parkett.  
Vegger av malte plater og malte betongvegger.  
Himlinger med malte betongelementer med synlige skjøter. Høyde i stue er 2,58 m.  
Godt vedlikeholdte overflater med vanlig bruksslitasje.

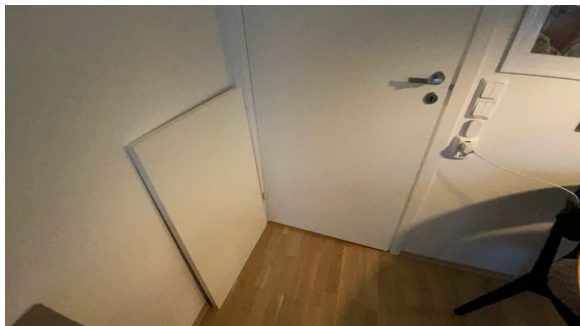
innerdør

Hvitmalte glatte innerdører. Skyvedør mellom soverom og stue.

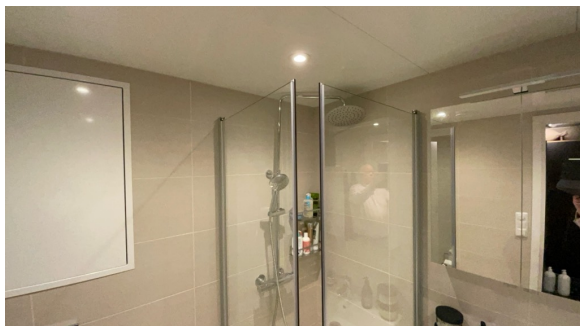
vegger og himling

Alle vegger er flislagte fra gulv til tak med 30x60 fliser. Himling er malt stålplate og med innfelte downlights.

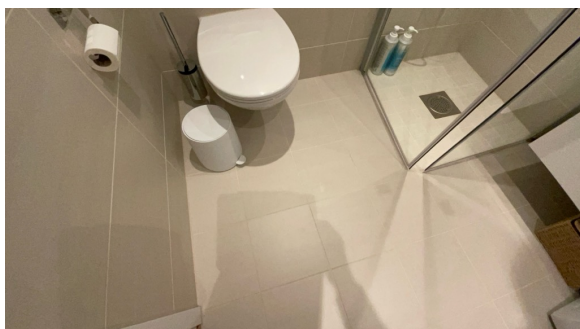
Bad gulv

Støpt gulv med vannbåren varme og 30x30 fliser, og det er målt ca 32 mm høydeforskjell på topp av flis foran dørterskel til topp av slukrist. Det er vanskelig å se hvor høyt opp under terskel som membran er ført. Nedsenk i dusjonen.

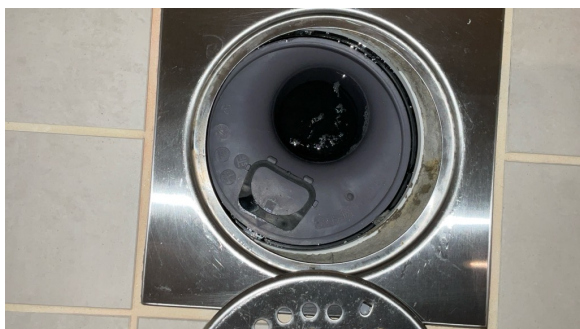
sluk, membran og tettesjikt

Baderomskabin, leverandør har dokumentasjon, se FDV mappe. Søre membran og med plastsluk i dusjen.

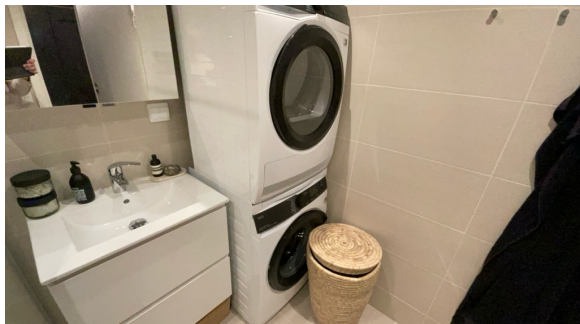
Sanitærutstyr og innredning

Badet har servant med ettgreps kran og skuffer under, speilskap med stikkontakt innvendig og lys øverst. Vegghengt toalett med skjult sisterner, svingbare dusjvegger av glass, opplegg for vaskemaskin.

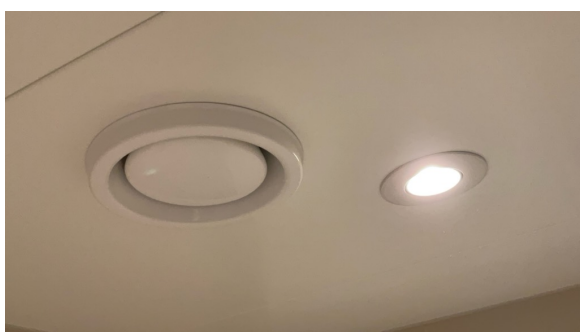
Ventilasjon

Avtreksventil på balansert ventilasjonssystem.

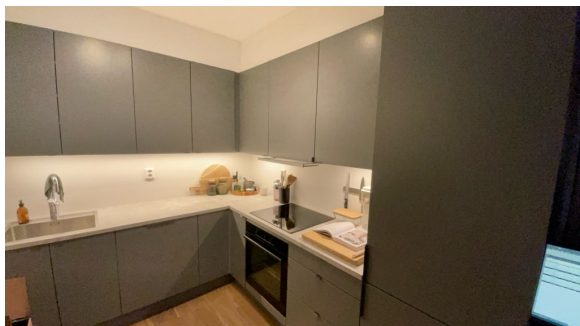
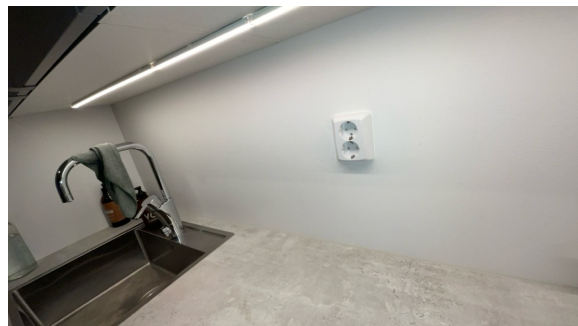
Kjøkken

Det er montert waterguard og komfyrvakt.

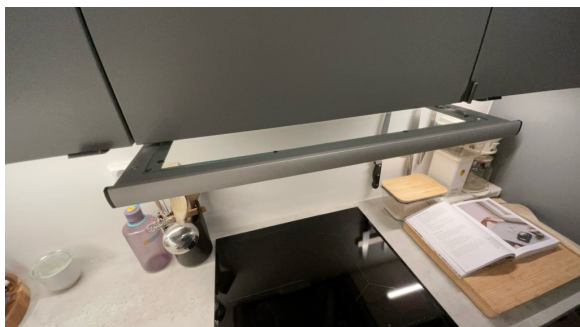
Kjøkkenvifte

Avtrekk på balansert ventilasjonssystem. Styres fra hetten på kjøkkenet.

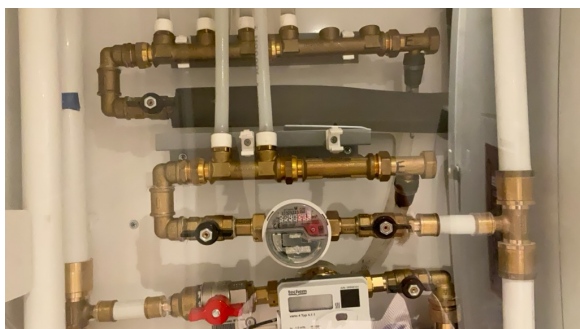
Vannledninger

Rør i rør vannledninger med over toalett. Stoppekraner i koblingsskapet.

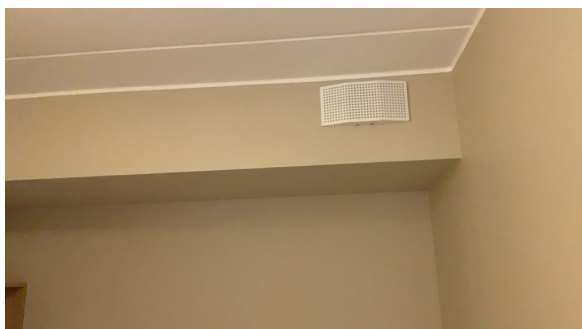
Ventilasjon

Ventilasjonsaggregat er plassert sentralt i bygget, ventilasjonsrør fordelt over himling i gangen. Tilluft i oppholdsrom og avtrekk fra våtrom.

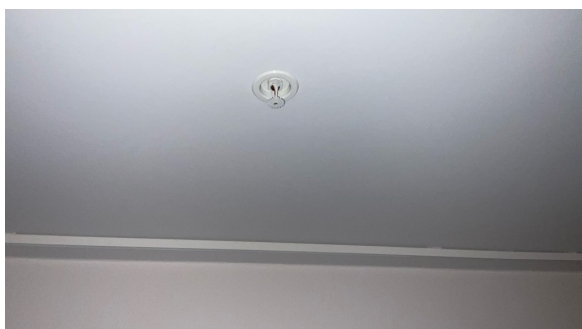
boligsprinkling

Boligsprinkling i alle rom, sentral for sprinkleranlegg er utenfor leiligheten (ikke besiktiget).

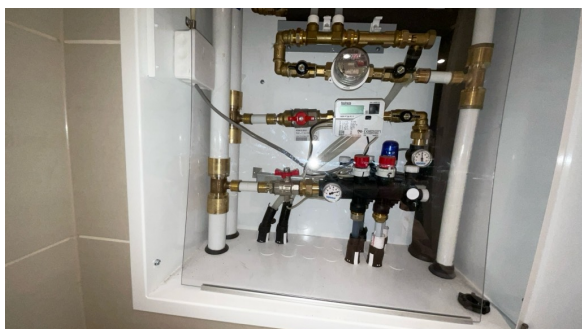
varmefordeling i skap

Fjernvarme, varmesentral ikke besiktiget av takstmann. Forsyner leiligheten med varme til radiatorer og varmtvann.

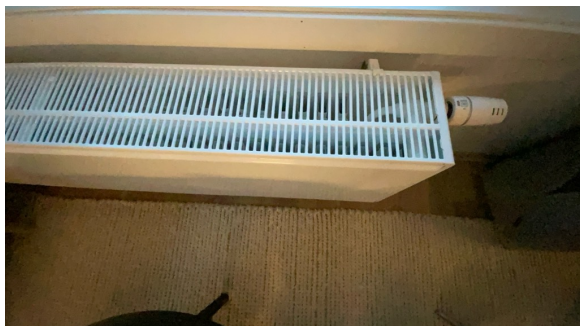
vannbårent varmeanlegg

Radiatorer som varmekilder under vinduer.

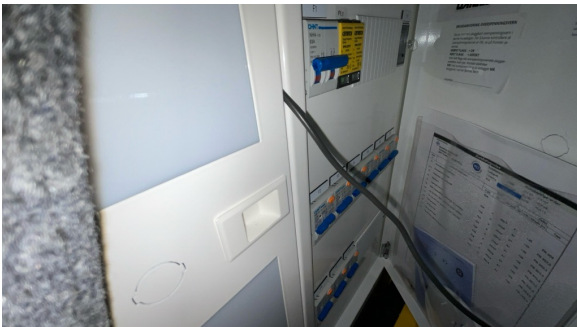
Elektrisk anlegg

12. Foreta en helhetsvurdering av det elektriske anlegget, dets alder, allmenne tilstand og fare for liv og helse. Bør det elektriske anlegget ha en utvidet el-kontroll?

**Nei**

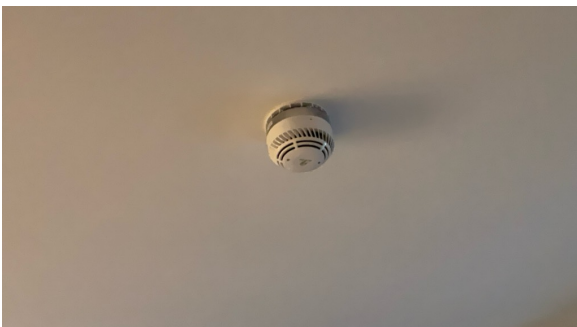
røykvarsler

Boligen har sprinkleranlegg, i tillegg brannslukningsapparat i leiligheten.  
Røykvarsler på felles brannvarslingsanlegg.
