Fredrik Meltzers gate 32

## En drøm av en leilighet på Nygårdshøyden! To altaner, nytt bad, lekkert kjøkken!

# Tilstandsrapport

## SELVEIERLEILIGHET (I SMÅHUS)

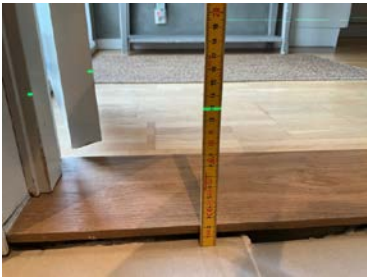
## 3. ETASJE > BAD (5,2 M²)

Det ble gjort visuelt kontroll av overflater. Fallforhold ble kontrollert med høydelaser og vurderes som tilfredsstillende.

Det mangler dørterskel på innerdør til bad. Det anbefales at denne monteres og silikoneres igjen.
