# Tilstandsrapport

Boligbygg med flere boenheter

Torvgata 11 B, 2000 LILLESTRØM

Befaringsdato: 02.12.2025

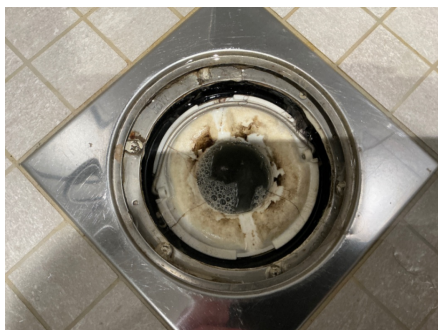
Sluktype: Plastsluk.

Membran: Membranen kan ikke inspiseres uten å gjøre destruktive inngrep, som å fjerne fliser. Det er viktig å merke seg at membran er en bygningsdel med naturlig slitasje over tid og en begrenset forventet levetid.

Alder: Fra byggeår.

Membran er et fuktsperrende sjikt som skal hindre vann i å trenge underliggende konstruksjoner. Tilstedeværelse og full tilstand kan ikke vurderes ved visuell inspeksjon i rommet.

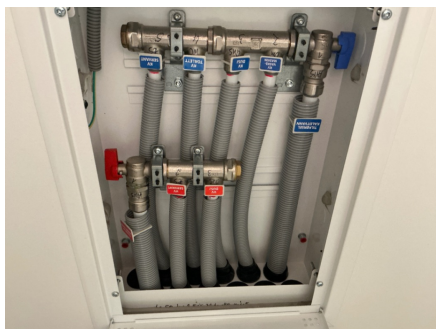
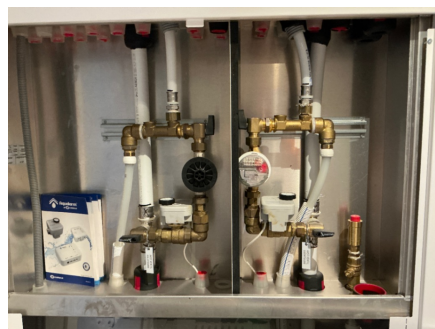
Type rør: Innvendige vannledninger er av plast (rør-i-rør).

Synlighet: Anlegget er i hovedsak skjult.

Hovedstoppekran: Plassert i fordelerskap.

Der innvendige vannrør er synlige, er det gjort en enkel visuell vurdering. Undersøkelsen er utført uten spesialkompetanse på rørinstallasjoner, og det kan være forhold som ikke oppdages. Der rør er skjult, baseres vurderingen på alder. Vanntrykk er skjønnsmessig vurdert ved å åpne to tappesteder samtidig, men uten å måle faktisk trykk. For en teknisk kontroll anbefales vurdering av kvalifisert fagperson.

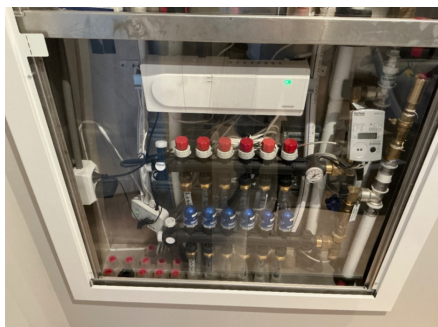
Type: Vannbåren gulvvarme.

Synlighet: Anlegget er i hovedsak skjult. Fordelerskap er lokalisert i entré.

Der rør er synlige, er det gjort en enkel visuell vurdering. Undersøkelsen er utført uten spesialkompetanse på rørinstallasjoner, og det kan være forhold som ikke oppdages. Skjulte rør vurderes basert på alder og synlige tegn til skader på gulv fra gulvvarmen. Reguleringsventiler er ikke fysisk testet. For en teknisk kontroll anbefales vurdering av en fagperson med spesialkompetanse innen rørteknikk.

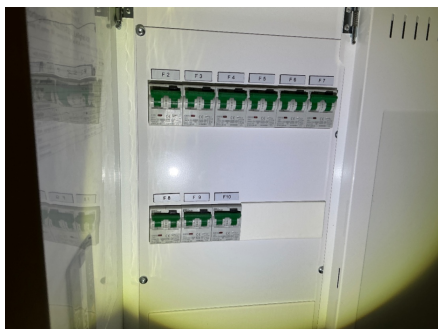
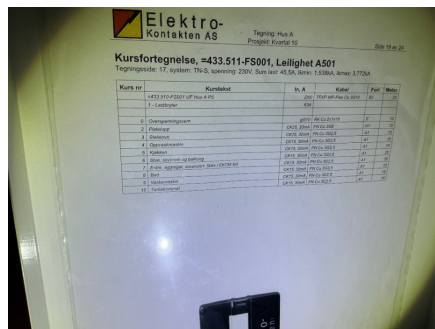
Sikringsskap med automatsikringer. Sikringsskapet er ikke videre undersøkt da dette krever spesialkompetanse.

Nei
