Flatøyveien 34

Velkommen til  
din nye bolig

# Flott enebolig m/stort potensial i rolige og landlige omgivelser | Like ved sjøen | Solrik tomt på ca. 1 986 kvm | 3 sov

## Tilstandsrapport Eierskifte

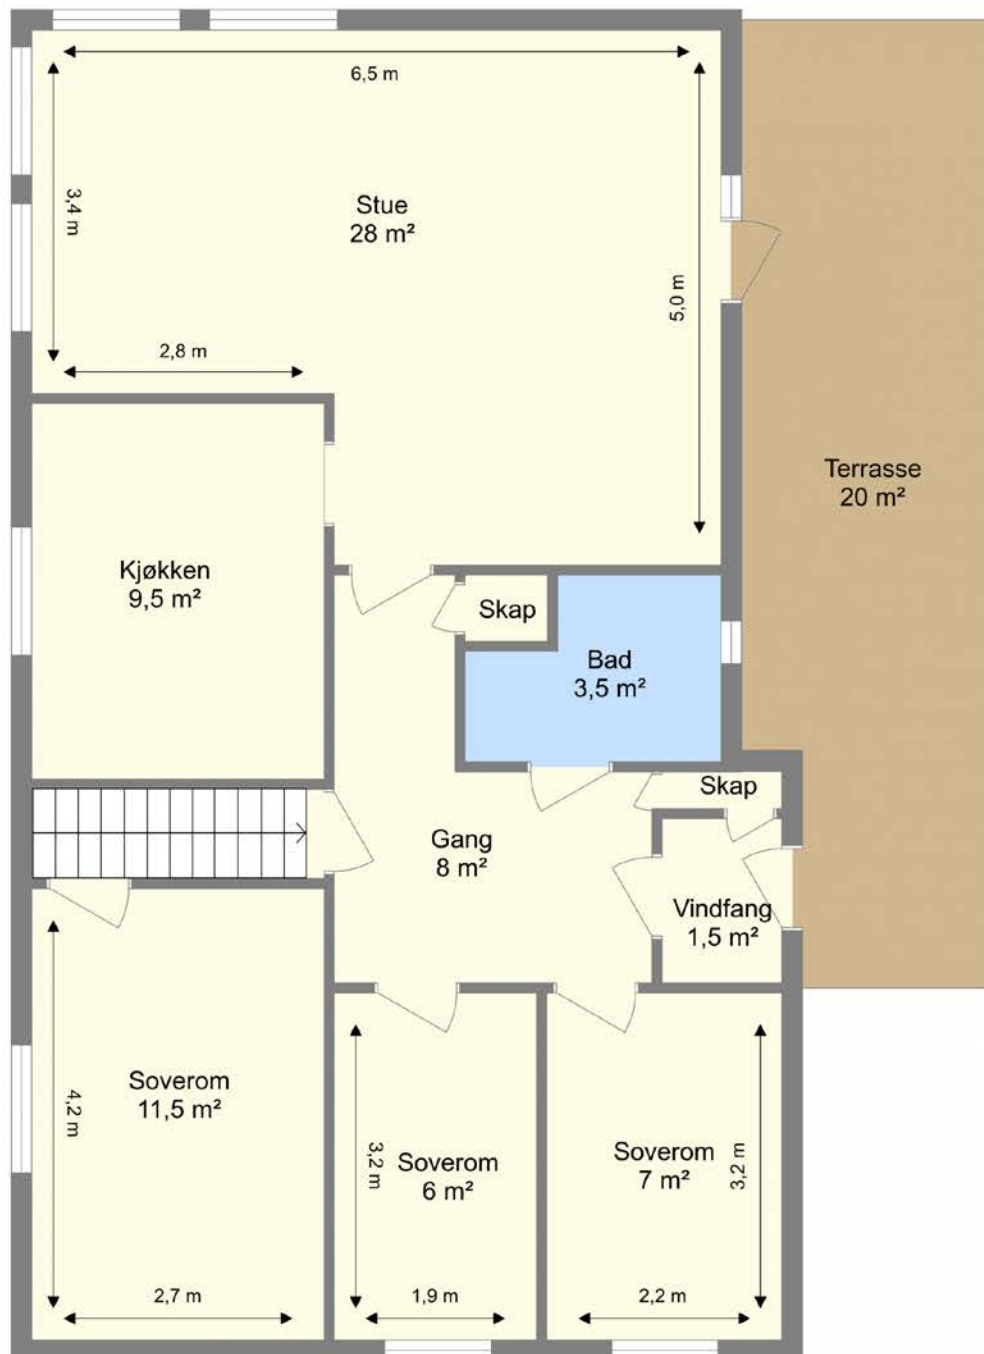
## 1. Etasje

Bruksarealet inkluderer innvendige vegger og er større enn summen av rommenes gulvareal.  
Planskissen er en illustrasjon over rominndelingen, og er ikke i målestokk. Mindre avvik kan forekomme.

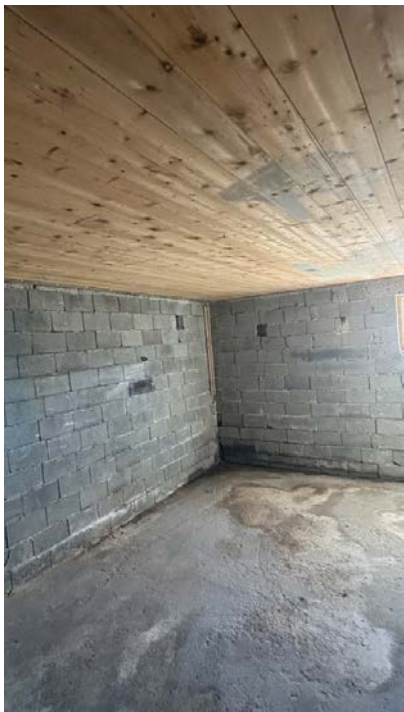
Bildet viser fuktskjolder og saltutslag i grunnmuren.

Innvendig registreres det tegn til sviktende drenering med synlige fuktskjolder på grunnmur og betonggulv. Det registreres også noe saltutslag i grunnmuren.

På grunn av synlig svikt må drenering/utvendig fuktsikring oppgraderes.

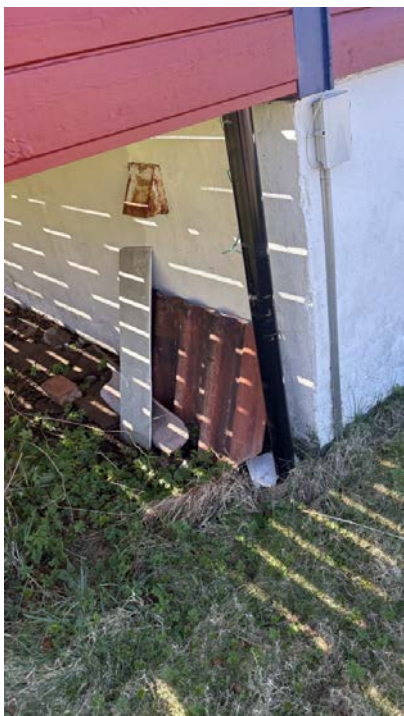
Terreng har stedvis helling inn mot grunnmuren hvor det kan bli stående vann. Det ene taknedløpet er avsluttet over bakkenivå og har ikke kontrollert bortledning av vannet. Her blir vannet stående og fører til økt fuktbelastning grunnmuren.

Bildet viser taknedløp med mangelfull bortledning av takvann.

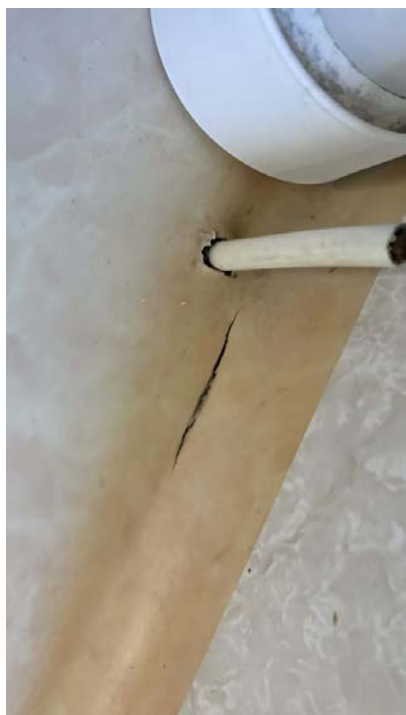
**6.20 Våtrom: Bad**

det er etablert en oppkant under døren på ca 40 mm. Det registreres utettheter i gulvbelegg og badet bør ikke brukes uten tett dusjkabinett. Ved en eventuell lekkasje eller annet fritt vann på gulvet er det fare for at det oppstår skader etasjeskillet på grunn av det utette gulvbelegget. Tilstandsgrad 3 settes på grunn av utette gulvbelegg. Kostnadsestimat 200 000 - 500 000 kr.

Bildet viser utett gulvbelegg.

Belegget har sprukket i overgang gulv - vegg.
