NANNESTAD

Torvstrøvegen 9C

Leilighet  
Torvstrøvegen 9 C  
2030 Nannestad

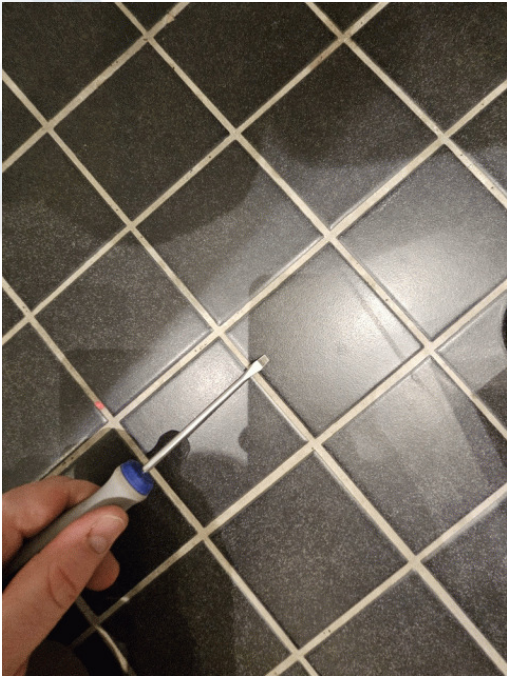
TG 1 1.1.3 Membran, tettesjiktet og sluk

Membranen er fra 2022

Det er ikke påvist avvik i forhold til sluk, rørgjennomføringer, mansjetter eller klemring.

Det er ikke påvist tegn på feil utførelse, feil materialvalg, skadelig fukt eller utettheter.

Membranen ligger skjult i konstruksjonen og kan ikke undersøkes uten å gjøre destruktive inngrep ved å demontere fliser. Viktig å merke seg at membran er en bygningsdel som har en naturlig slitasje over tid med en forventet levetid. Fuktsøk inne på flislagte våtrom blir ikke utført da det vil gi uklare indikasjoner på om fukten ligger mellom fliser og membran eller under membranen. Det er synlig mansjett under klemring i sluket.
