Tilstandsrapport

Fritidsbolig

Sirkelvatnet 77, 8519 NARVIK

gnr. 28, bnr. 94

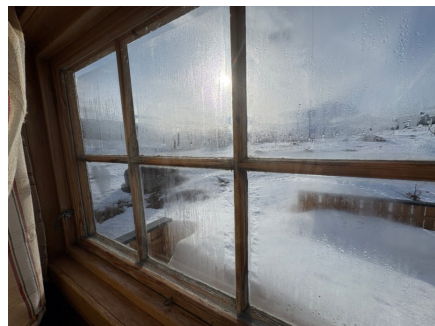
- Det er påvist et betydelig antall vinduer med punkterte eller sprukne glassruter.
- Karmene i vinduer er slitte og det er sprekker i trevirket.

Vinduer i røstvegg mot vest bør byttes.

Øvrige vinduer har vedlikeholdsbehov.

- Det må påregnes noe vedlikehold og at enkelte vinduer må skiftes ut.

Kostnadsestimat: 20 000 - 100 000

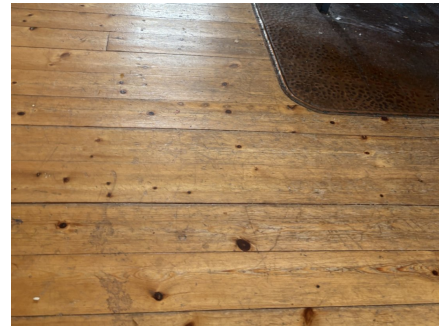
Fuktmerker rundt veggventiler.

- Overflater må utbedres eller skiftes.

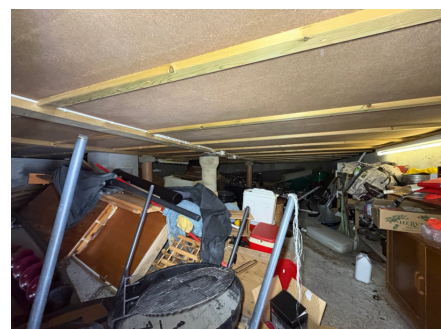
Bygningen har krypkjeller under trebjelkelag og stubbegulv.

Tørr og luftig krypkjeller.

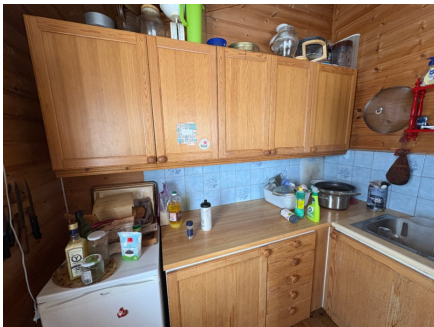
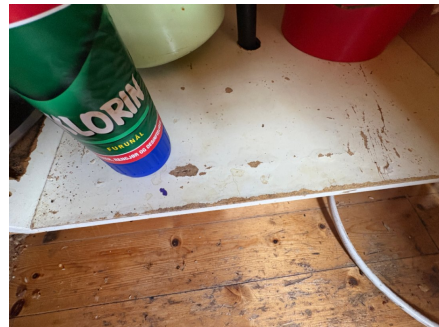
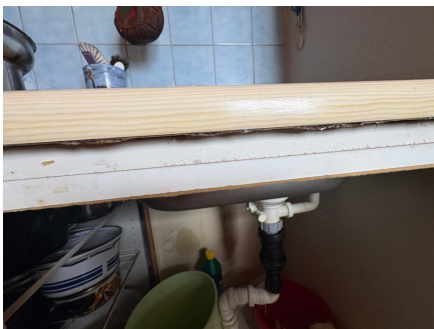
- Det er påvist skader på overflater/kjøkkeninnredning utover normal slitasjegrad.

Skader på benkeplate og fuktskader i underskap.

- Det må påregnes lokal utbedring/utskiftning.

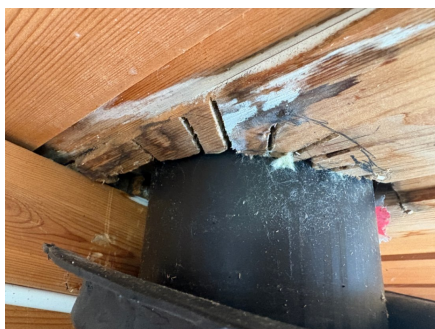
- Toalettrom har kun naturlig avtrekk fra rommet, NS 3600 krever mekanisk avtrekk for å kunne gi TG 0/1.
- Det er avvik:

Fuktskade ved rørgjennomføring forbrennings toalett.

- Mekanisk avtrekk bør etableres på toalettrom.
- Tiltak:

Skaden må kontrolleres nærmere og utbedres for å unngå videre skadeutvikling.
