NYGÅRDSFJELLET

Sirkelvatnet 77

SIRKELVATNET 77

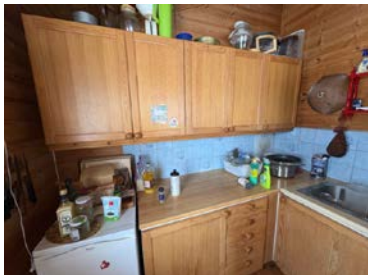
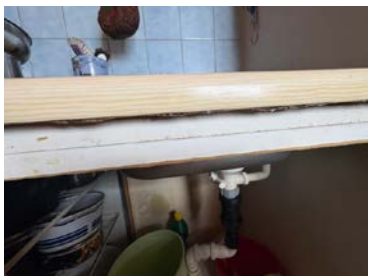
- Det er påvist skader på overflater/kjøkkeninnredning utover normal slitasjegrad.

Skader på benkeplate og fuktskader i underskap.

- Det må påregnes lokal utbedring/utskiftning.

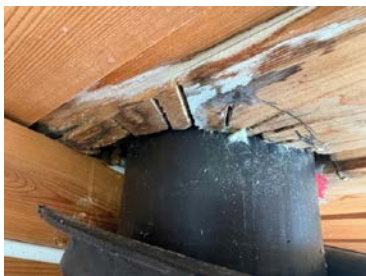
- Toalettrom har kun naturlig avtrekk fra rommet, NS 3600 krever mekanisk avtrekk for å kunne gi TG 0/1.
- Det er avvik:

Fuktskade ved rørgjennomføring forbrennings toalett.

- Mekanisk avtrekk bør etableres på toalettrom.
- Tiltak:

Skaden må kontrolleres nærmere og utbedres for å unngå videre skadeutvikling.
