ET NYDELIG BERGENSHUS I IDYLLISK GATETUN

Sydneskleiven 5

Tilstandsrapport

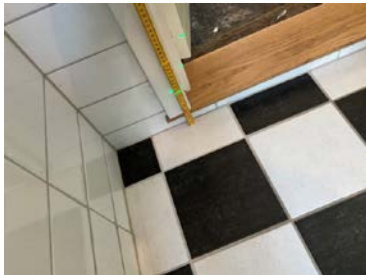
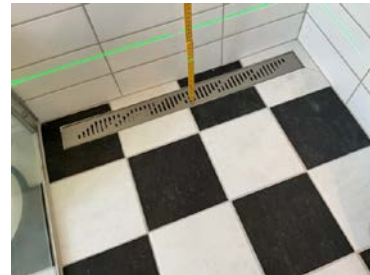
UNDERETASJE > BAD (5,6 M²)

Vurdering av avvik:

- Det er påvist andre avvik:
- Sprekk i flis ved slukrist.

Konsekvens/tiltak

- Andre tiltak:
- Hvis mulig bør fliser skiftes, men en må være forsiktig dersom en utfører evt. tiltak grunnet risiko for å skade underliggende membran.

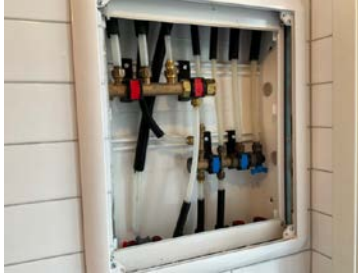
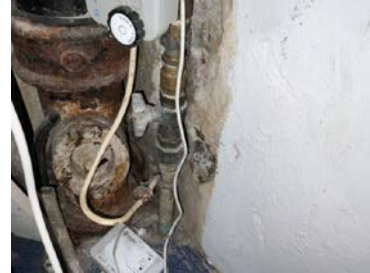
TG 2 Avløpsrør

Vurdering av avvik:

Konsekvens/tiltak

- Det er ikke behov for utbedringstiltak siden anlegget fungerer i dag, men ut ifra alder kan skader plutselig oppstå på eldre anlegg.
