ET NYDELIG BERGENSHUS I IDYLLISK GATETUN

Sydneskleiven 5

Tilstandsrapport

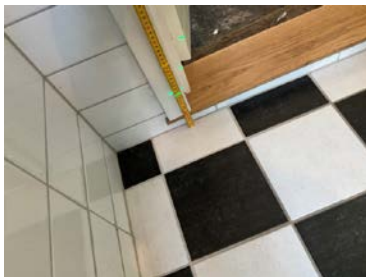
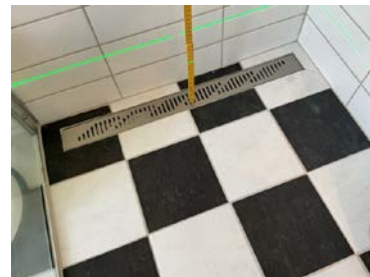
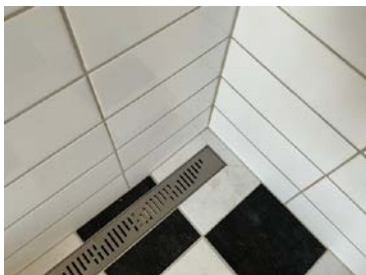
UNDERETASJE > BAD (5,6 M²)

- Det er påvist andre avvik:
- Sprekk i flis ved slukrist.

- Andre tiltak:
- Hvis mulig bør fliser skiftes, men en må være forsiktig dersom en utfører evt. tiltak grunnet risiko for å skade underliggende membran.
