# Tjernfaret 35

# Tilstandsrapport

Befaringsdato: 16.02.2026

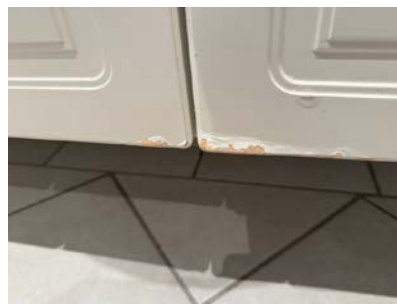
- Det er påvist skader på innredning.

Se bilde. Årsak er høy luftfuktighet på våtrom og dårlig fuktbestandighet på skap.

Delaminering på servantskap.

Delamineringen på servantskapet er estetisk og har ingen praktisk betydning. Ved utbedring må skapet byttes.

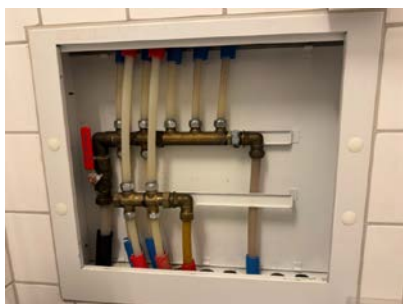
Rust i rørskapet kan medføre at skapet lekker inne i veggen ved eventuelle lekkasjer i røranlegget. Ved utbedring kan man forsøke å tette med en selvklebende folie hvis mulig. I ytterste konsekvens må skapet byttes. Kontakt rørlegger.

Rørskap.
