Bjørkelien 71

# Lækker 3-roms mot sjø med vestvendt balkong & vakker utsikt. Vesentlig påkostet i 2026 med bla. nytt bad & vinduer. Peis

## 6. Hovedrapport

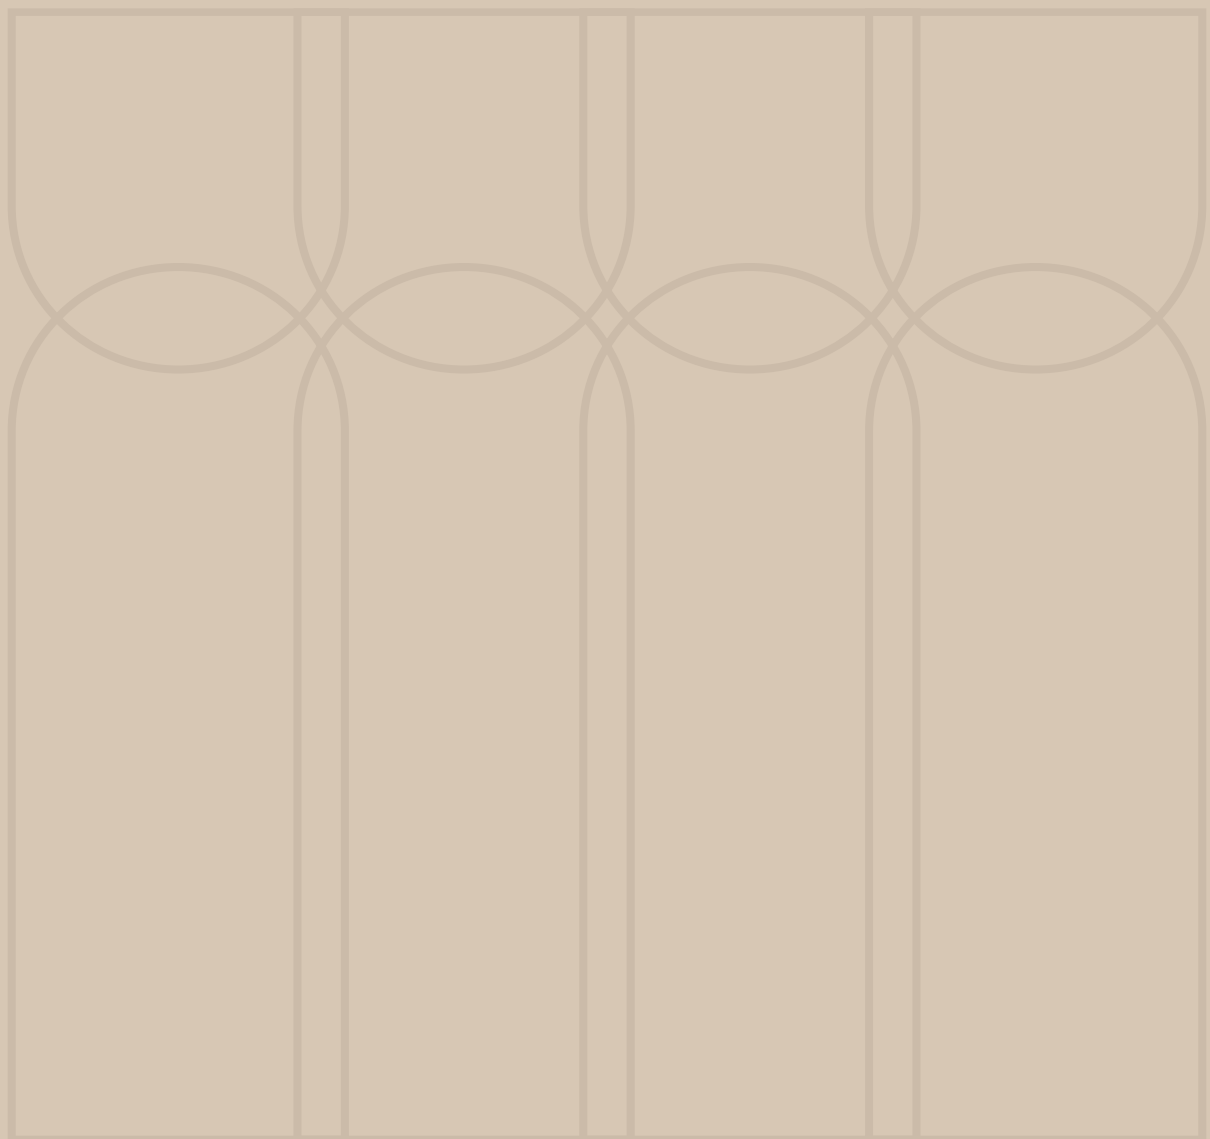
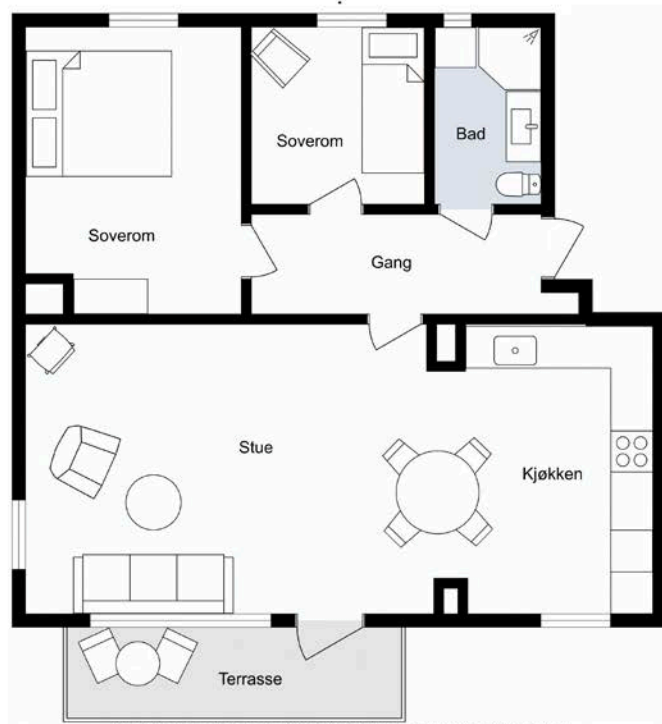
# Planteegning

Arealskissen kan ikke brukes til detaljmåling. Avvik kan forekomme.

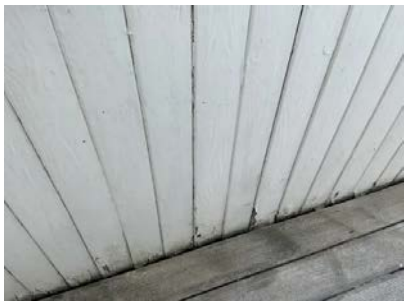
Slitasje på kledning.

Det ble ikke observert synlig skader innvendig som tyder på fuktinntrenging. Det gjøres oppmerksom på at utkraget balkong av denne type er en utsatt konstruksjon med med fare for fuktinntrekk mot vegg (TG 2)

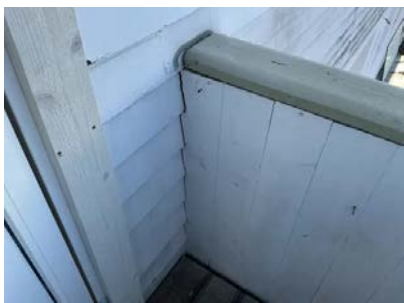
Rekkeverk løst mot vegg i topp.

| Rekkverk på balkong har lavere høyde enn det som kreves etter dagens forskriftskrav. Forholdet tilfredsstiller ikke gjeldende sikkerhetsnivå.<br>For lav rekkverkshøyde gir økt risiko for fallulykker, med fare for alvorlig personskade. | |

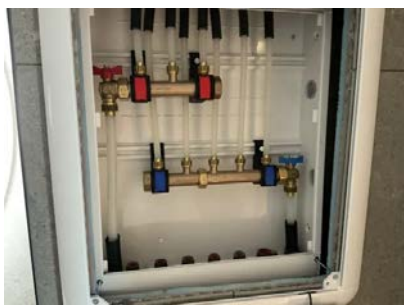
## 6.6 Vannledninger

| Type anlegg | Rør i rør system |
| Ikke funnet nevneverdige avvik basert på visuell kontroll.<br>Kontrollen er avgrenset til innvendig i leiligheten, og kontrollen stopper ved veggjennomføringer. | |

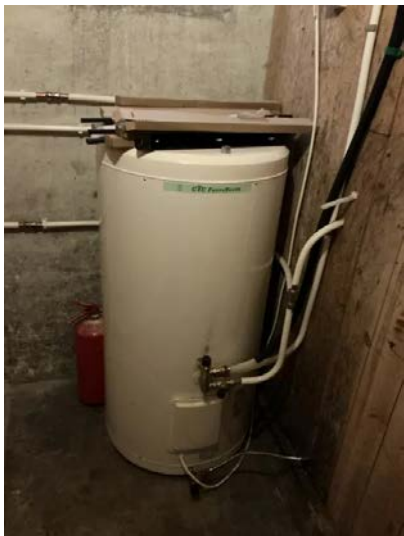
## 6.8 Varmtvannsbereder

Varmtvannsbereder i kjellerbod

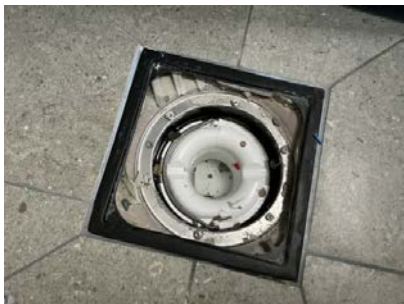
## 6.10 Våtrom: Bad

| <p>Fallforhold:<br/>30mm høydeforskjell fra topp gulv ved dør til topp gulv ved sluk. Oppkant ved dør.</p> <p>Vindu er plassert i våtsone men beskyttes av dusjdør i glass samt vindussmyg er flislagt. Vinduskarmen er lakkert og ikke direkte utsatt for vannsprut.</p> <p>Overflater er nye og ubrukt på befaringen. Ikke funnet nevneverdige avvik basert på visuell kontroll.</p> | |

| <p>Badet er nylig ferdigstilt og ikke tatt i bruk. Det er derfor ikke noe grunn til å foreta hulltaking da overflater ikke har vært utsatt for direkte vannpåkjenning. Videre ligger dusjsone plassert ut mot yttervegg og felles gang, noe som tilsier at hulltaking bak dusjsone ikke vil kunne la seg gjennomføre.</p> <p>Ovennevnte vurderingspunkt er kontrollert. Det ble søkt etter fukt på tilgjengelige tilstøtende overflater ved befaringsdag, uten at det ble indikert forhøyede fuktmålinger. Det ble ikke registrert visuelle tegn til fuktskader. Fuktsøk inne på flislagte våtrom blir ikke foretatt da fuktsøk ikke vil kunne avdekke hvorvidt fukten ligger under membran eller mellom membran og fliser. Fuktsøk inne på flislagte våtrom vil derfor gi uklare indikasjoner. Rommet fremstår tørt på befaringsdagen.</p> | |
