Tilstandsrapport

Boligbygg med flere boenheter

Mørtelverksbakken 15, 0580 OSLO

Befaringsdato: 07.04.2026

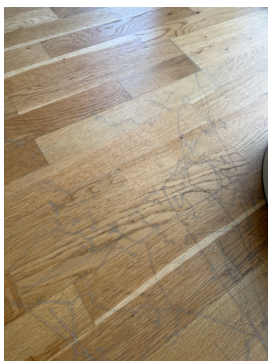
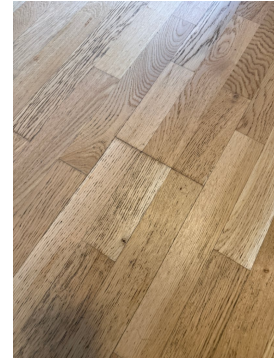
TG 2 Overflater

Innvendig er det gulv av parkett. Veggene har malte plater. tak er malt betong og malt gips.

- Det er påvist skader på overflater. gulv i stue og entre har noe skader.

- Det er ikke behov for utbedringstiltak.

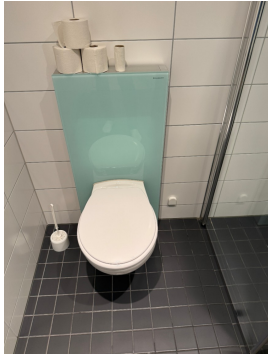
! TG 1 Overflater Gulv

Gulvet er flislagt. Rommet har elektriske varmekabler. Fall mot sluk er målt til 50mm. Høydeforskjell fra toppen av sluket til toppen av membranen ved dørterskelen er 50mm.
