# Bjarne Haugens gate 37

## 1475 Finstadjordet

### Tilstandsrapport Eierskifte

Boligtype: Boligblokk

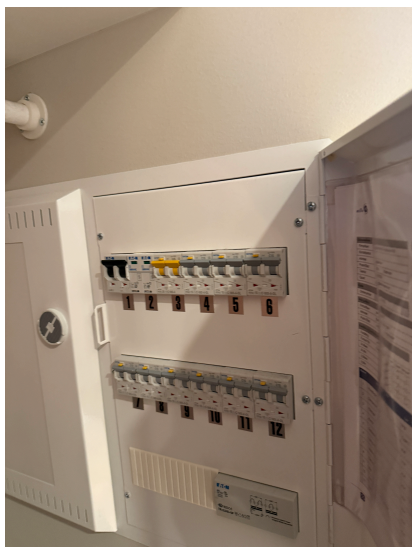
## 6.18 Elektrisk

| Type sikringer | Automatsikringer |
| Type anlegg | Skjult |

TG-1

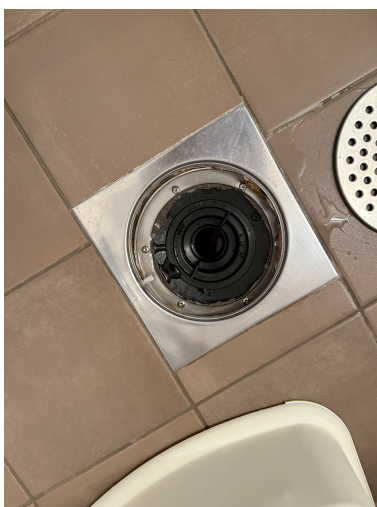
## 6.19 Avløpsrør

| Type avløpsrør | Plast |

Staking kan gjennomføres via avløp til installasjoner og sluk.

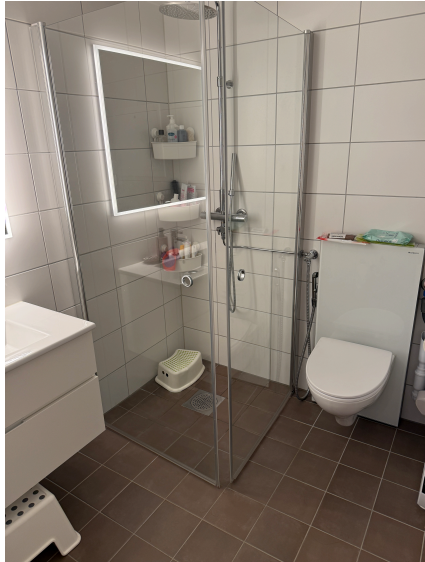
## 6.22 Våtrom:

Mørke 20x20 fliser på gulv med varme, hvite 25x40 fliser på vegger, Innfellbare dusjvegger, nedsenket gulv i dusjsone, gips-himling med downlight, hvit porselen - vask med møbel under, speil med lys over, innebygd wc, opplegg for vaskemaskin. Mekanisk avtrekk.

Er det foretatt hulltaking fra tilstøtende rom?  
Det er ikke foretatt hulltaking da det er prefabrikkert baderomskabin. Nei

TG-1
