Lørenvangen 1

# Tilstandsrapport

Befaringsdato: 19.06.2025 Rapportdato: 24.06.2025 Oppdragsnr.: 13722-3126 Referansenummer: GD4427

Autorisert foretak: Øyum Takst og Eiendom AS Sertifisert Takstingeniør: Erik Øyum Vår ref:

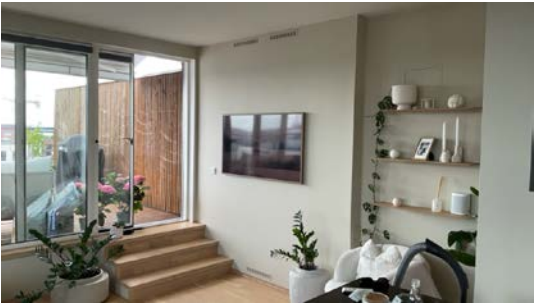
| I stuen er det kasset inn en radiator der hvor det henger tv. Innkassingen kan eventuelt fjernes relativt enkelt i følge eier. Punktet er ikke vurdert med tilstandsgrad og er kun ment som opplysning. |

Det er kasset inn en radiator på veggen der hvor tv'en er plassert. Eier opplyser at innkassingen kan fjernes relativt enkelt av nye eiere hvis ønskelig.

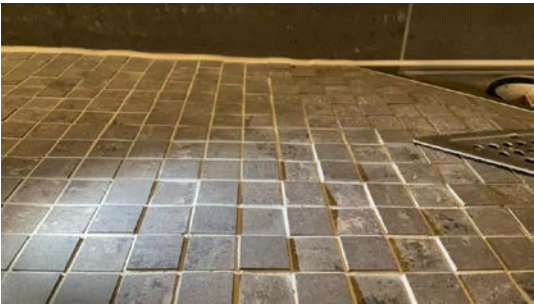
Overflater Gulv  
Flislagt gulv med gulvvarme (elektrisk). Det er nedsenket dusjnisje.  
Punktsjekk med vater viser fall mot sluk på hele gulvet. Høyde fra overkant slukrist til underkant terskel er ca. 38 mm. Høyde på terskel er ca. 8 mm. Ved testing av dusjen renner vannet mot sluket.  
6. ETASJE &gt; BAD STUE  
Vurdering av avvik:  
• Det er avvik:  
Mosaikkfliser i dusjen er ikke lagt «flush» og det er nivåforskjeller. Det er også fargedifferanse på flisfuger. Se bilde.  
Konsekvens/tiltak  
• Tiltak:  
For utbedring må fliser tas opp og legges på nytt. Vær obs på risiko for å skade underliggende membran hvis man går inn for å ta opp eksisterende fliser. Kontakt fagfolk for vurdering og eventuell utbedring. Badet fungerer selv om flisene ikke ligger jevnt.

Mosaikk ligger ikke jevnt.

For utbedring må fliser tas opp og legges på nytt. Vær obs på risiko for å skade underliggende membran hvis man går inn for å ta opp eksisterende fliser. Kontakt fagfolk for vurdering og eventuell utbedring. Badet fungerer selv om flisene ikke ligger jevnt.

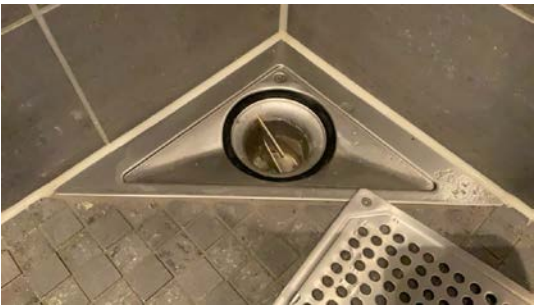
Stålsluk (hjørnesluk) i dusjen.

Sluk.

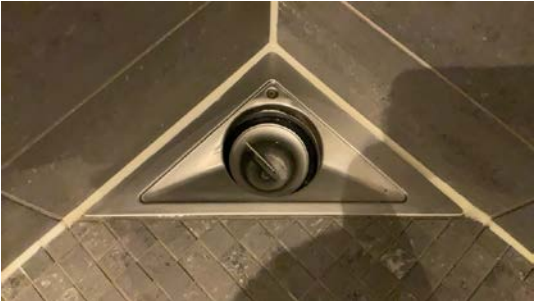
Stålsluk (hjørnesluk) i dusjen.

Sluk i dusjen.

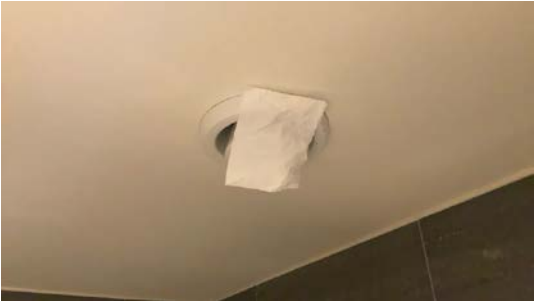
Avtreksventil tilkoblet balansert ventilasjon. Overstrømmingsspalte under baderomsdøren.

Test av avtrekk. Papiret henger.

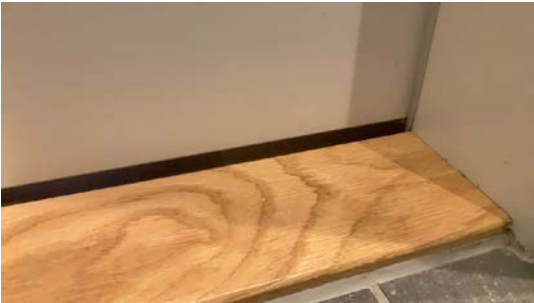
Overstrømming under døren.

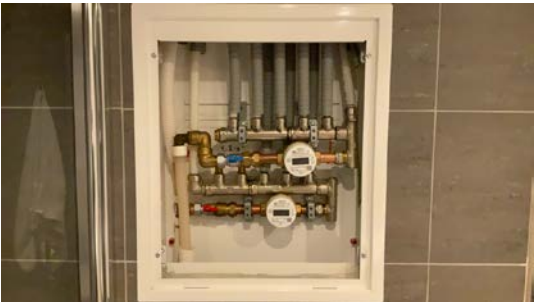
Vannrør kjøkken: Rør i rør i benkeskapet. Det er montert lekkasjestopper i skapet på både varmt- og kaldtvannsrør. Det er stoppekraner og tettemuffer på rørene. Bad stue: Rørskap over wc med stoppekraner og dreksåpning for synliggjøring av eventuelt lekkasjevann. Det er stoppekraner i skapet. Avrenning fra skapet for synliggjøring av eventuelt lekkasjevann. Kursene er merket. Bad gang: Tre rørskap med samlestokker og stoppekraner i to av skapene. Det er dreksåpninger fra to av skapene for synliggjøring av eventuelt lekkasjevann. Det siste skapet er til radiatoranlegget og er et lukket anlegg som ikke krever dreksåpning. Kursene er merket.

Bad gang.

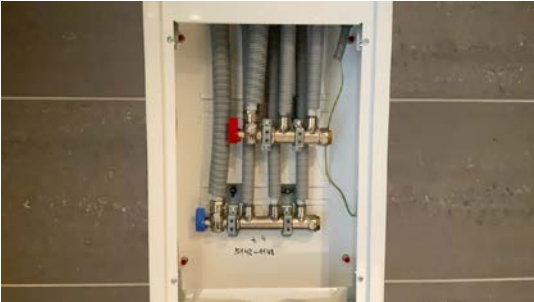
Bad stue.

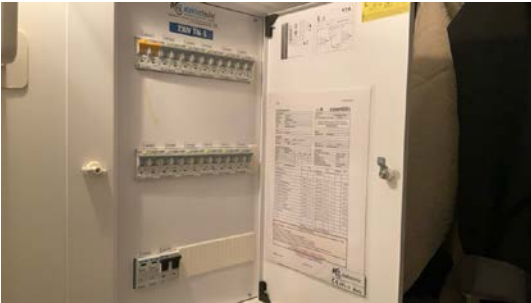
- Eksisterer det samsvarserklæring?  
**Ja**  
Det er fremvist samsvarserklæring på installasjon i leiligheten fra 2017. Arbeidene er utført av Assemblin AS. Se erklæringen for nærmere spesifikasjon.
5. Foreligger det kontrollrapport fra offentlig myndighet – Det Lokale Eltilsyn (DLE) eller eventuelt andre tilsvarende kontrollinstanser med avvik som ikke er utbedret eller kontrollen er over 5 år?  
**Nei**
6. Forekommer det ofte at sikringene løses ut?  
**Nei**
7. Har det vært brann, branntilløp eller varmgang (for eksempel termiske skader på deksler, kontaktpunkter eller lignende) i boligens elektriske anlegg?  
**Nei**

Sikringsskap.
