KLØFTA SENTRUM

Østerudvegen 30

# Flott og sentralt beliggende 3-roms selveierleilighet med vestvendt balkong, garasjeplass med lader og kort vei til alt!

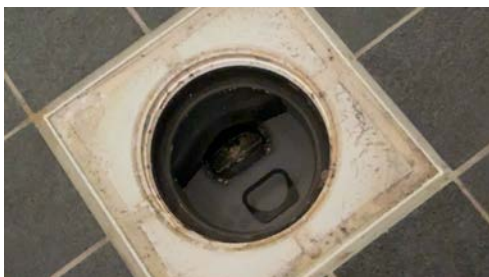
### TG 1 Sluk, membran og tettesjikt

Sluk i dusjsone.

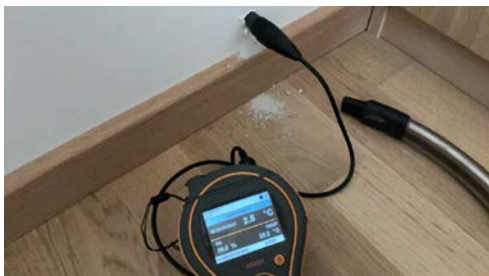
Det ble med egnet instrument målt relativ luftfuktighet i lukket veggkonstruksjon fra tilstøtende soverom mot våtsone, 31 % ved 20 grader.

Instrumentet er kalibrert for tresorten det måles i (Nordisk gran). Måleresultatet vurderes å være tilfredsstillende.

Måling av relativ luftfuktighet i lukket veggkonstruksjon mellom tiliggende soverom og våtsone

Måling av trefukt i lukket veggkonstruksjon mellom tiliggende soverom og våtsone.
