ÅRÅSEN V/LILLESTRØM

Åræssvingen 4

Velkommen til  
din nye bolig

### LEILIGHET MED HEMS OG BALKONG

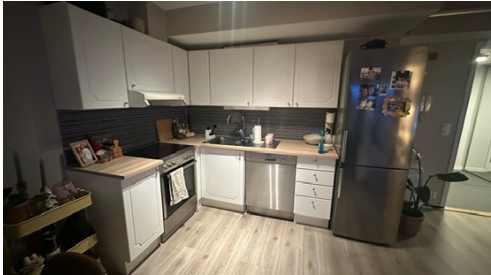
3.ETASJE > STUE/KJØKKEN

Innredning med profilerte, fabrikkklakkerte fronter.  
Benkeplate i laminat med nedfelt kum i rustfritt stål.  
Fliser over benkeplate.  
Belysning under overskap.  
Kjøkkenet har opplegg for frittstående oppvaskmaskin, ettgreps kran, komfyr med plate platetopp og frittstående kjøl/frysenskap.

Komfyrvakt og aquastop/lekkasjesikring med sensor og magnetventil er ikke installert.  
Dette var ikke et krav på oppføringstidspunktet for kjøkkenet, men det anbefales å ettermontere slike løsninger for å øke sikkerheten mot brann og vannskader.

Det ble rutinemessig søkt etter fukt på typisk fuktutsatte steder med fuktindikator (Protimeter SM) på befaringen og det var ingen indikasjoner på fukt.
