ÅRÅSEN V/LILLESTRØM

Åræssvingen 4

Velkommen til  
din nye bolig

# Perfekt førstegangskjøp! Lekker 1-roms leilighet m/ hems | Garasje og balkong | IN-ordning | Nærhet til Lillestrøm

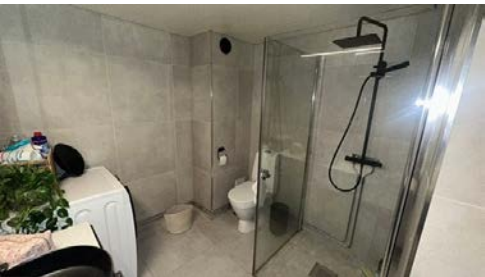
#### 3.ETASJE > BAD

- Det er avvik:
- I henhold til dagens krav skal det være en høydeforskjell på 25 mm mellom topp slukrist og topp membran ved terskel. Om membran ikke er synlig ved terskel, måles høydeforskjellen mellom topp slukrist og topp flis ved terskel (der evt. vann kan renne ut i tilstøtende rom).

Konsekvens – Avvik i høyde kan medføre at lekkasjevann renner ut av rommet. Fallforholdene kan også føre til at vann ikke ledes effektivt mot sluk, noe som øker risikoen for mindre vannansamlinger på gulvet.

- Det er avvik:
- Tettesjiktet (membran) har oversteget mer enn halvparten av den levealder som normalt kan forventes. Tettesjiktet nærmer seg moderniseringsbehov. Det er i praksis lite gjennomførbart å bare bytte tettesjikt. For å oppnå vanntette løsninger og overganger ved sluk, i gulv, rundt rørgjennomføringer og i overgang mellom gulv og vegg må hele rommet moderniseres. Om det i tillegg er eldre slukløsning bør det også påregnes å bytte dette. Det bemerkes at rommet oppfattes som funksjonelt med dagens bruk, men endret bruk med større fuktbelastning enn i dag kan fremprovosere avvik og på den måten fremskynde behovet for modernisering.

Det ble ikke registrert unormale fuktindikasjoner ved befaring. Våtrommet fremstår i funksjonell stand, men fremtidig bruksmønster kan påvirke når modernisering bør vurderes.

Men membran (tettesjikt under flisene) kan ikke lengre garanteres.

Konsekvens - Når tettesjiktet har passert over halvparten av forventet levetid, øker risikoen for fuktskader og lekkasjer over tid. Ved endret bruk eller økt fuktbelastning kan eksisterende løsninger svikte, og behovet for full oppgradering av badet kan oppstå tidligere som følge.

- Oppgradering av badet vil være naturlig ved eventuell modernisering og må til for å lukke avviket.

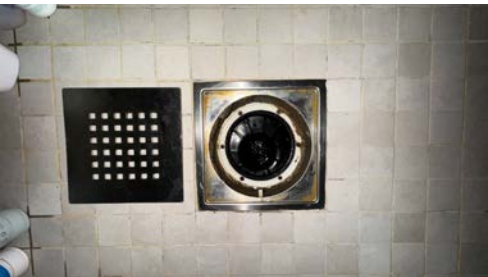
## 3.ETASJE > BAD

Det ble rutinemessig søkt etter fukt i dusjonens vegger med fuktindikator (Protimeter SM) på befaringen, og det var ingen indikasjoner på fukt. Fuktsøk gir kun en indikasjon og må ikke oppfattes som en garanti for baderommet. Gulv måles ikke.
