Helgesens gate 84E

# Tilstandsrapport

Befaringsdato: 05.11.2025 Rapportdato: 10.11.2025 Oppdragsnr.: 13722-3224 Referansenummer: ZA1298

Autorisert foretak: Øyum Takst og Eiendom AS Sertifisert Takstingeniør: Erik Øyum

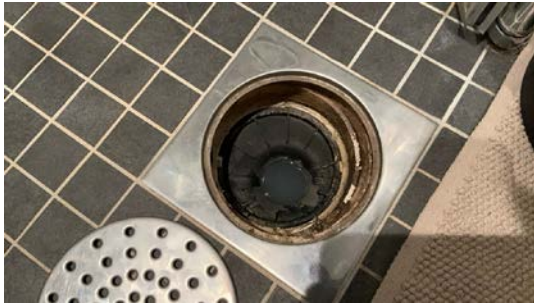
Sluk med klemring og membranmansjett.

Det er fremvist dokumentasjon i form av faktura fra A- Membran AS fra 2017 på legging av membran på bad.

Sluk.

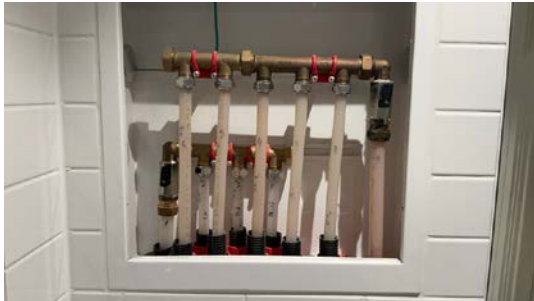
Vannrør bad: Rørskap med samlestokker og stoppekraner. Drensåpning for synliggjøring av eventuelt lekkasjevann. Det er kursoversikt i skapet.

Dette gjelder på kjøkkenet. Uten tettemuffer er det en mulighet for at eventuelle lekkasjer presses ut i benkeskapet i stedet for inn i rørskapet på badet.

Rørskap på badet.

- Det må monteres tettemuffer i enden av varerørene.

Gjelder på kjøkkenet. Uten tettemuffer er det en mulighet for at eventuelle lekkasjer presses ut i benkeskapet i stedet for inn i rørskapet på badet.

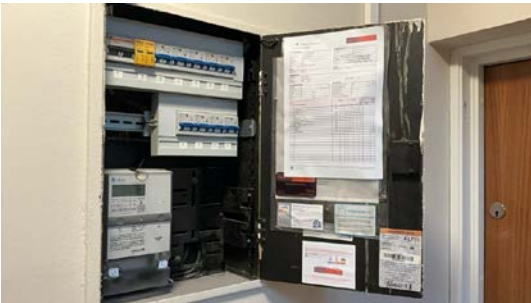
I følge gjeldende fagstandard (NS 3600) skal det gis opplysninger om inspektørens elektrokompetanse). Undertegnede er ikke utdannet innen elektrofaget.

Sikringsskap.
