SLETTEBAKKEN

Vilhelm Bjerknes' vei 66

# Tilstandsrapport

## LEILIGHET I HØYBLOKK

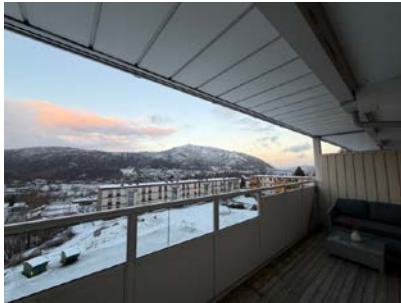
Altan med utgang fra stue.

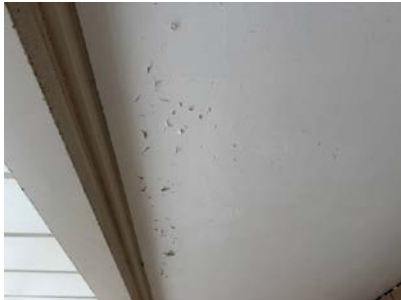
**Vurdering av avvik:**  
• Mer enn halvparten av forventet brukstid er passert på tettesjikt/membran.  
• Det er påvist andre avvik:  
Det er noe malingsflass i altanhimling (Brls ansvar).  
**Konsekvens/tiltak**  
• Andre tiltak:  
Overvåk tilstanden jevnlig. For å få tilstandsgrad 0 eller 1 må tettesjiktet skiftes ut i regi av Brl, men tidspunktet for når dette er nødvendig er vanskelig å si noe om.

Noe malingsflass i altanhimling (Brls ansvar). Det kan indikerer fuktvandring i betong.

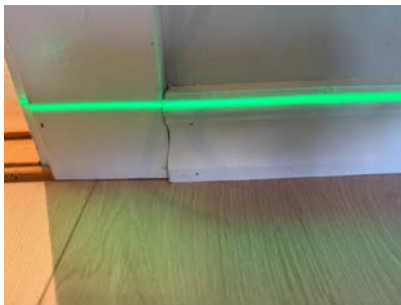
**Vurdering av avvik:**  
• Det er målt høydeforskjell på mellom 15-30 mm gjennom hele rommet. Tilstandsgrad 2 gis med bakgrunn i standardens krav til godkjente måleavvik.  
**Konsekvens/tiltak**  
• For å få tilstandsgrad 0 eller 1 må høydeforskjeller rettes opp. Det vil imidlertid sjelden være økonomisk rasjonelt som et enkeltstående tiltak i en bolig som dette. Dersom boligen en gang skal renoveres, kan man vurdere slike tiltak.

Bilder viser skjevheter i gulv i stue.

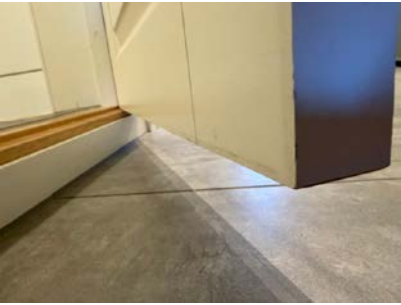
- Vurdering av avvik:**
- Det er påvist andre avvik:
- Innerdør til soverom tar i dørterskel og innerdør til bod tar litt i karm.  
Badedør har noe fuktutsvelling i nedre del.

Fuktutsvelling/slitasje i nedre del av badedør.

- Konsekvens/tiltak**
- Andre tiltak:
- Enkelte innerdører bør justeres. Badedør bør lokal utbedres, ev. skiftes v/ behov (lav kostnad).

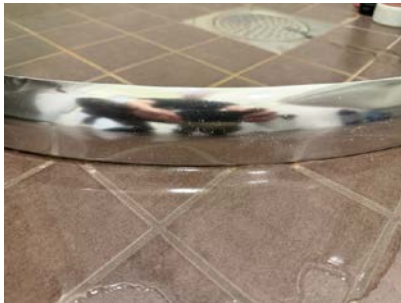
Det er oppkant på dusjhjørne, men det er drenshull i underkant slik at ev. lekkasjevann utenfor dusjsone vil ledes til sluk.

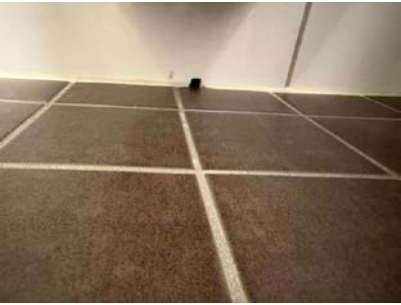
Drenshull under vegghengt toalett. Dersom det oppstår en lekkasje i kasse bak vegghengt toalett vil lekkasjevann bli synlig gjennom drenshull.

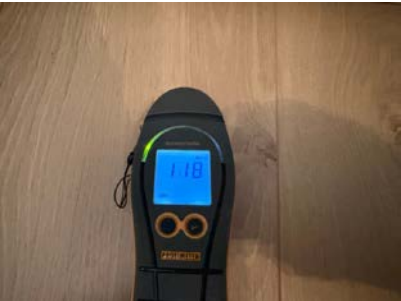
Ingen forhøyede fuktverdier ble registrert v/ utsatte områder.

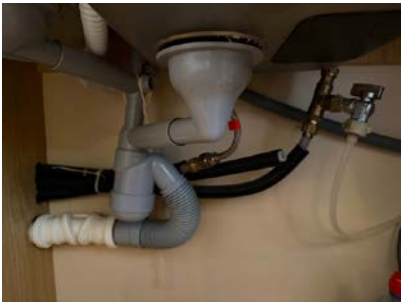
Røropplegg under vask.

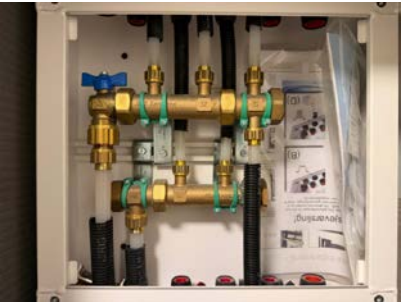
Ingen tegn til fukt/kondens i rør i rør skap. Rør i rør skap bør sjekkes for ev. lekkasje 2 ganger årlig.

Konsekvens/tiltak  
• Det må monteres tettemuffer i enden av varerørene.  
• Det er ikke behov for utbedringstiltak siden anlegget fungerer i dag, men ut ifra alder kan skader plutselig oppstå på eldre anlegg.  
• Rørkurser på rør-i-rør system bør merkes.

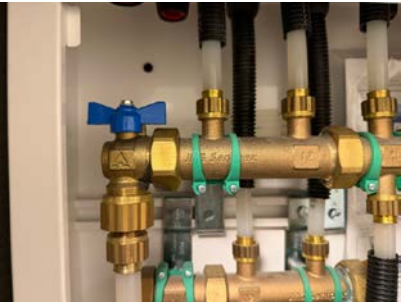
Stoppekran i rør i rør skap.

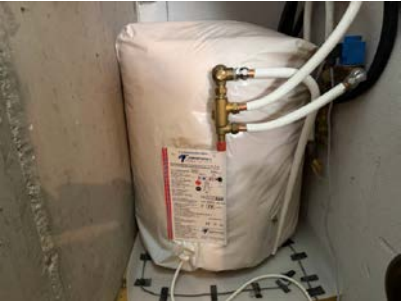
Varmtvannstank i kjøtt.

- Det er ikke behov for utbedringstiltak siden tanken fungerer i dag, men ut ifra alder kan skader plutselig oppstå på eldre tanker.

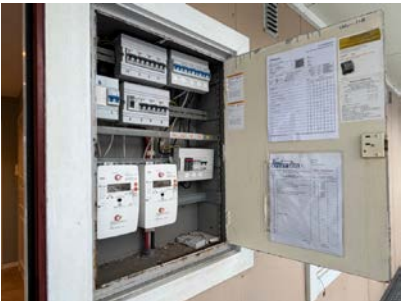
El. kontroll ble utført i 19 november 2025 av Laksevåg Elektro AS. TG 3 avvik i el.kontroll ble lukket på stedet. Dvs, defekt jordfeilautomat i sikringsskap ble skiftet til ny jordfeilautomat. Det henvises til el. kontroll for beskrivelse av tilstand. Derfor er det satt TGIU på dette punktet (tilstandsgrad ikke undersøkt).

Sikringsskap i yttervegg. Utvendig adkomst.
