HOLMLIA

Lusetjernveien 95

Velkommen til  
din nye bolig

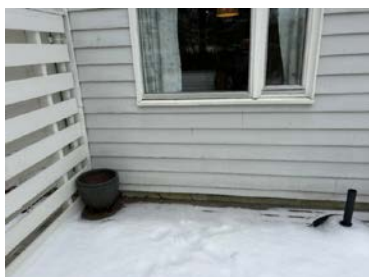
veggkonstruksjon

**! Utvendig > Veggkonstruksjon** [Gå til side](#)  
Det er ingen eller liten lufting i nedre kant av kledning mot grunnmur.  
Det er påvist spredte råteskader i bordkledningen.  
Kledning er noe slitt og trenger vedlikehold og behandling, enkelte bord med begynnende råte i kledning, ved terrassedøren.

Borettslaget har vedlikeholdsansvar for utvendige fasader. Skaden er tidligere meldt inn til borettslaget, og de har sendt fagperson som har vurdert at det ikke er spredning av råte utover de synlige plankene.

Det bør også etableres tilstrekkelig lufting i nedre kant av kledningen mot grunnmur for å hindre videre råteskader og redusere risiko for fuktskader i den bakenforliggende konstruksjonen.

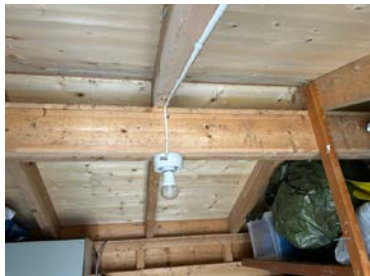
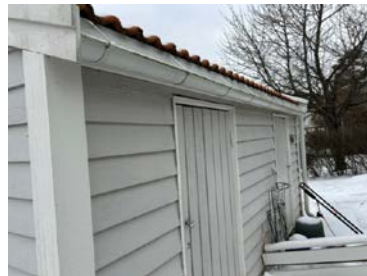
utvendig bod

Bod i sammenheng med nabo. Betonggulv og trekonstruksjoner, labankdør, vindskier i tre og tekket med takstein. Hvite renner og nedløp. Uisolert bod med innlagt lys og strøm.

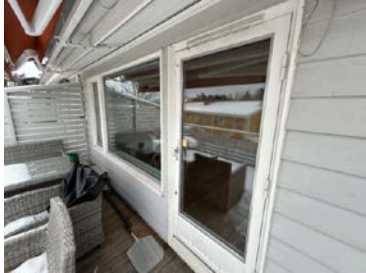
balkongdør

- Utvendig - Balkongdør i stue | Karmene i dører er værslitte utvendig og det er sprekker i trevirket. Døren har oppnådd over halvparten av forventet levetid. Det må

foretas lokal utbedring. Døren fungerer tilfredsstillende, men redusert tetthet og isolasjonsevne sammenlignet med moderne dører kan føre til varmetap og økt risiko for fuktskader over tid. Det anbefales å utføre nødvendig utvendig vedlikehold for å forlenge dørens levetid og redusere risikoen for ytterligere forringelse av karm og treverk. Utvendig vedlikehold er borettslaget/sameiet sitt ansvar.

Det anbefales å utføre nødvendig utvendig vedlikehold for å forlenge dørens levetid og redusere risikoen for ytterligere forringelse av karm og treverk. Utvendig vedlikehold er borettslaget/sameiet sitt ansvar.

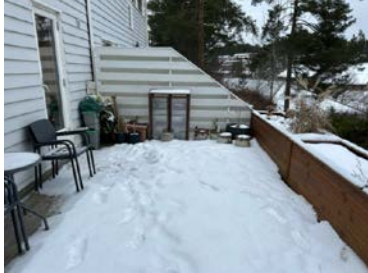
terrasse

- Utvendig - Terrasse mot øst i 1.etg | Balkonger/terrasse er snødekt og derfor ikke nærmere vurdert. Det bør foretas nærmere undersøkelser av terrassen når den er snøfri, for å avdekke eventuelle skader eller vedlikeholdsbehov som ikke kan vurderes nå. Manglende inspeksjon kan medføre at skader ikke oppdages i tide, noe som kan føre til økte utbedringskostnader eller redusert sikkerhet.

Det bør foretas nærmere undersøkelser av terrassen når den er snøfri, for å avdekke eventuelle skader eller vedlikeholdsbehov som ikke kan vurderes nå. Manglende inspeksjon kan medføre at skader ikke oppdages i tide, noe som kan føre til økte utbedringskostnader eller redusert sikkerhet.

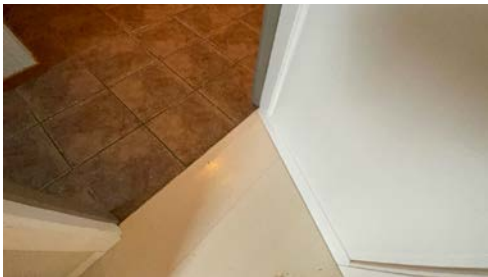
overflater

- Innvendig - Overflater | Bom i fliser inne i garderobeskabet i entré. Ingen løse fliser. Generell bruksslitasje. Det bør vurderes utbedring av bom i fliser i garderobeskabet for å forhindre at flisene løsner eller får skader over tid. Generell bruksslitasje anses som normalt og krever ingen tiltak.

Det bør vurderes utbedring av bom i fliser i garderobeskabet for å forhindre at flisene løsner eller får skader over tid.  
Generell bruksslitasje anses som normalt og krever ingen tiltak.

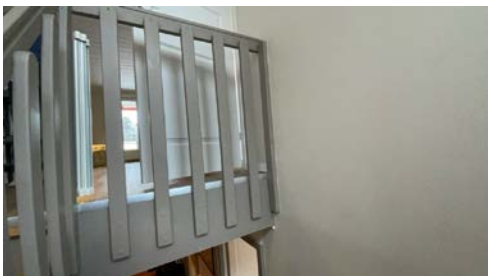
Trapper

Malte vanger og trinn. Returgelender med høyde 88 cm, stående bord med avstand 11 cm. Trappen er nymalt i 2026.

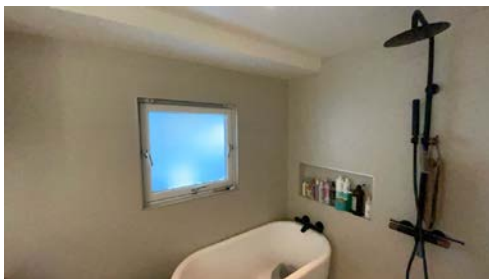
- Bad - Overflater vegger og himling | Det er vindu/dør med ikke fuktbestandige materialer i våtsonen (ved vask, dusj, badekar, osv.), løsningen eller byggematerialet er uegnet. Vindu over badekar og dør inn til rommet ved siden av dusjveggen er plassert i våtsonen. Vinduet har flislagte smyg. Ingen skader registrert på dør eller vindu. Vindu og dør bør fuktbeskyttes eller erstattes med materialer som tåler fukt, for å redusere risikoen for fuktskader på bygningsdelene over tid. Selv om det ikke er registrert skader i dag, kan plasseringen i våtsonen føre til fremtidige skader dersom tiltak ikke iverksettes.

Vindu og dør bør fuktbeskyttes eller erstattes med materialer som tåler fukt, for å redusere risikoen for fuktskader på bygningsdelene over tid. Selv om det ikke er registrert skader i dag, kan plasseringen i våtzone føre til fremtidige skader dersom tiltak ikke iverksettes.

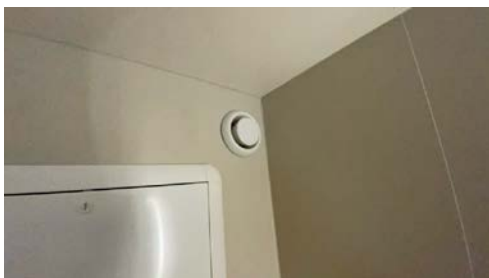
Ventilasjon

Mekanisk ventilasjon med avsug fra vifte på loftet.

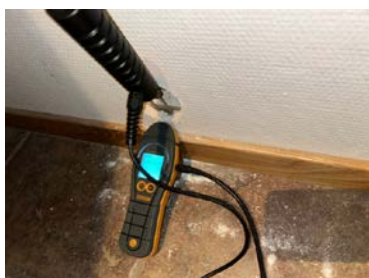
Hulltagning og fuktsøk

Boret i vegg over fotlist, det ble ikke registrert fukt i undersøkelsesstedet. Det bemerkes at undersøkelsene kun er en punktvis stikkprøve på et område av konstruksjon, dvs. at skader i andre deler av konstruksjonen ikke kan utelukkes.

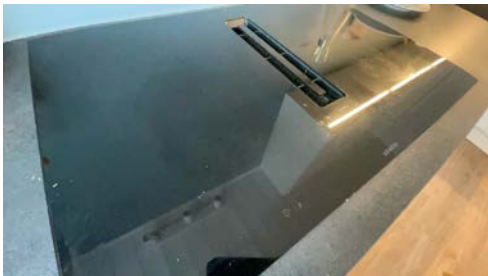
Kjøkkenvifte

## TEKNISKE INSTALLASJONER

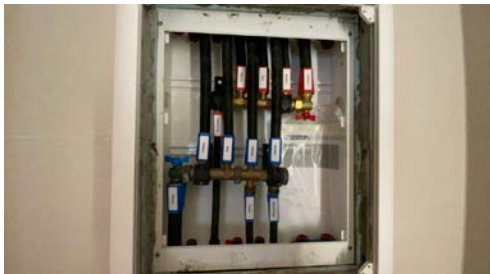
Vannledninger

## ⓘ TG 2 Avløpsrør

- Det er ikke behov for utbedringstiltak siden anlegget fungerer i dag, men ut ifra alder kan skader plutselig oppstå på eldre anlegg.

Konsekvensen av å ikke utbedre kan være økt risiko for lekkasjer og skader på bygningskonstruksjoner. Det er borettslagets vedlikeholdsansvar med felles soilrør i bygget.

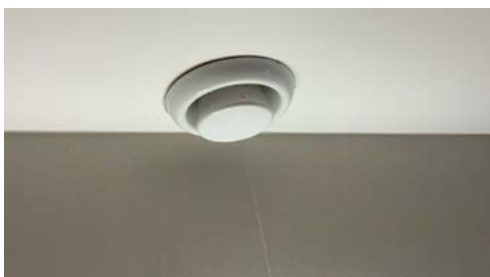
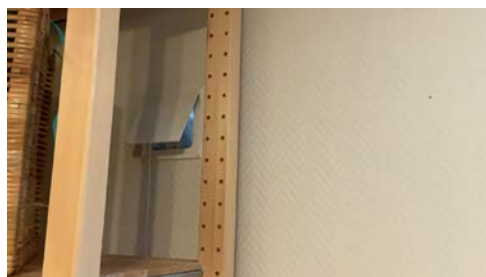
## ⓘ TG 1 Ventilasjon

Mekanisk ventilasjon som er plassert på yttertaket, vifteanlegg er ikke besiktiget. Avtrekksventil i våtrom og kjøkken.

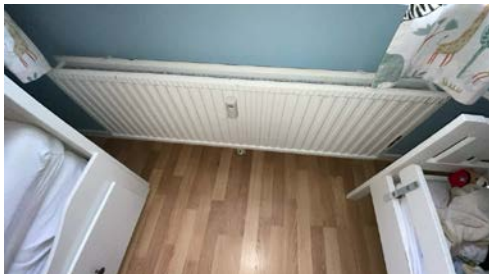
vannbårent varmeanlegg

## ⓘ TG IU Varmesentral

Radiatorer som varmekilder under vinduer. Det er elektrisk oppvarming i det minste soverommet nede med panelovn.

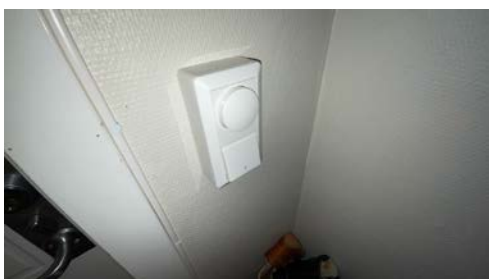
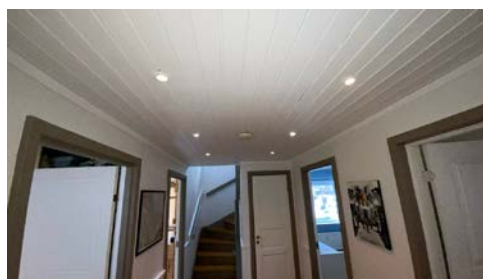
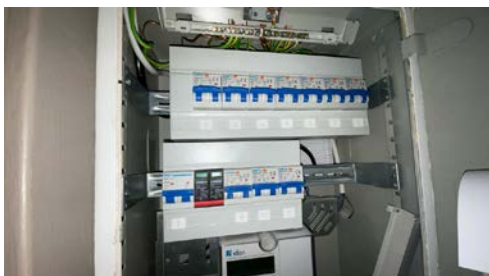
Elektrisk anlegg

Takstingeniør er ikke elektrisk fagmann, anlegget er derfor kun visuelt undersøkt. Ved kjøp av ny bolig anbefales det å gjennomføre en elektrisk tilstandskontroll.

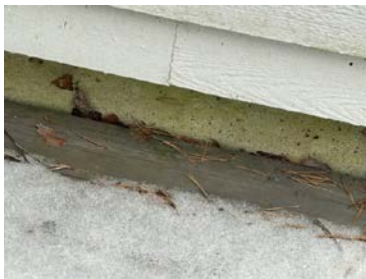
grunnmur

## TG 1 Grunnmur og fundamenter

Ukjent sålefundament under betongvegger. Huset har ringmur i betong og gulv på grunn, ingen nedfylt underetasje.

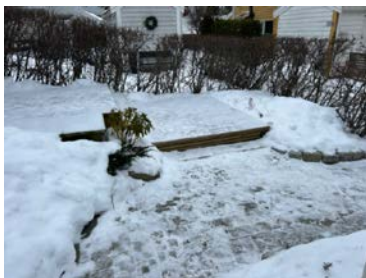
- Tomteforhold - Terrengforhold | Tomten er snødekt og derfor ikke nærmere vurdert. Det bør foretas nærmere undersøkelser av tomten når den er snøfri, for å avdekke eventuelle avvik eller behov for tiltak.

Det bør foretas nærmere undersøkelser av tomten når den er snøfri, for å avdekke eventuelle avvik eller behov for tiltak.

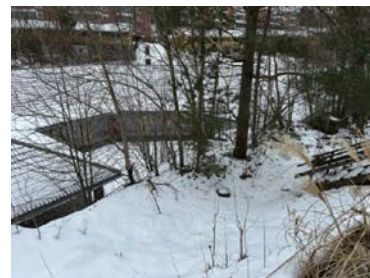
## TG IU Terrengforhold

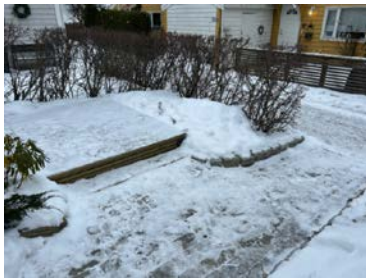
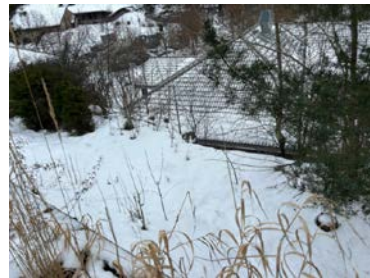
## TO | Andre tomteforhold

Pent opparbeidet tomt på begge sider av rekkehuset, med beplantning, busker, uteplasser og steinbelagt område rundt ute-boden.

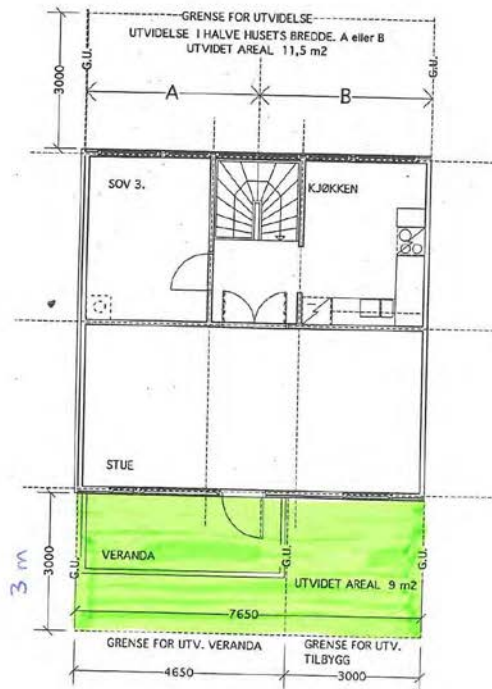
PLAN 2. ETASJE

TYPE 4RE: 17 Leiligheter.  
bruksareal før utvidelse 107,2 m<sup>2</sup>  
Maks tilbygget areal 40 m<sup>2</sup>
