Forstrøms vei 3B

Velkommen til
din nye bolig

Lettstelt og praktisk 2-roms leilighet - oppvarming inkl. i felleskostnader - innglasset veranda - heis - sentralt!

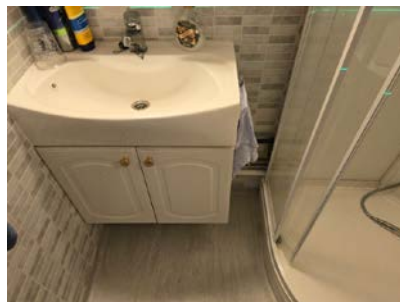
2. ETASJE > BAD

Vurdering av avvik:

- Det er avvik:

Våtromstapet i våtsonen bør fjernes og erstattes med godkjent tettesjikt for våtrom, da dagens løsning gir økt risiko for fuktskader og skade på underliggende konstruksjoner.

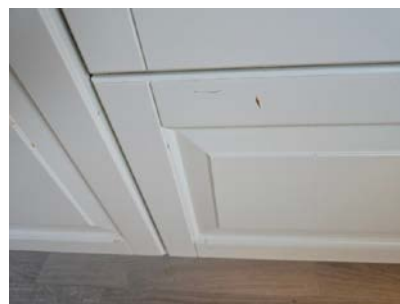
Samt at sokkel har merker og fremstår som den har svullet ved kum.
Ingen utslag på fuktighet ved fuktstøk på befaringsdagen.

Det bør vurderes å utbedre eller skifte ut skadede fronter, sokkel og benkeplate for å hindre videre forringelse og sikre funksjonalitet.
Dersom svullede områder ikke utbedres, kan det føre til ytterligere skader og redusert levetid på innredningen.
