Forstrøms vei 3B

OM EIENDOMMEN

Befaringsdato: 18.02.2026

Rapportdato: 03.03.2026

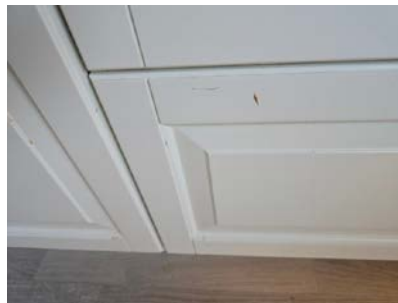
Vurdering av avvik:

- Det er avvik:

Samt at sokkel har merker og fremstår som den har svullet ved kum.
Ingen utslag på fuktighet ved fuktspøk på befaringsdagen.
Svullet benkeplate ved hjørneskjøt.

- Tiltak:

Det bør vurderes å utbedre eller skifte ut skadede fronter, sokkel og benkeplate for å hindre videre forringelse og sikre funksjonalitet.
Dersom svullede områder ikke utbedres, kan det føre til ytterligere skader og redusert levetid på innredningen.
