Rektorhaugen 9B

Velkommen til
din nye bolig

Befaringsdato: 12.02.2026

Rapportdato: 11.03.2026

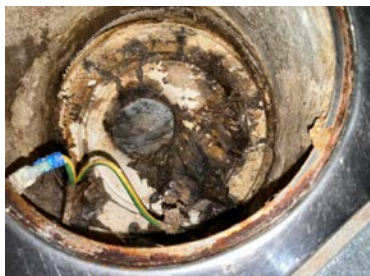
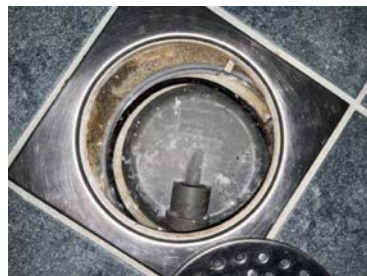
1. ETASJE > BAD

- Membranen lar seg ikke kontrollere visuelt, og det foreligger ikke dokumentasjon på utførelse eller oppbygning. Dette medfører usikkerhet knyttet til tetthet og funksjon, og innebærer risiko for skjulte fuktskader med mulig behov for nærmere undersøkelser eller utbedring.

- Membranen har passert halvparten av forventet levetid.

Når membranen eldes, svekkes den gradvis og kan utvikle mindre utettheter som slipper fukt ned i konstruksjonen. Hvor raskt dette skjer avhenger av kvalitet, utførelse og bruk, og regelmessig tilsyn er viktig. En full oppgradering med nytt tettesjikt må påregnes på sikt, selv om det er vanskelig å si nøyaktig når.

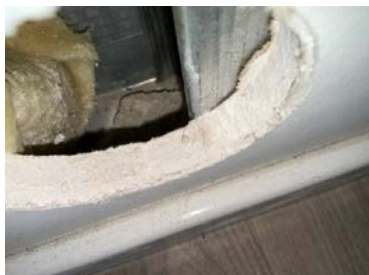
KJØKKEN

- Rommet har kun kullfilterventilator, uten forsert avtrekk som leder luften ut.
Uten forsert avtrekk reduseres ventileringen av fuktig luft og matos, noe som kan redusere luftkvaliteten.
