LILLESTRØM SENTRUM

Alexander Kiellands gate 4B

Befaringsdato: 27.11.2025    Rapportdato: 01.12.2025    Oppdragsnr.: 22391-1696    Referansenummer: Z01229  
Foretak: NØKKELTAKST DRIFT AS    Takstingeniør: Joachim Andre M Kirkerud    Vår ref: Joachim Kirkerud

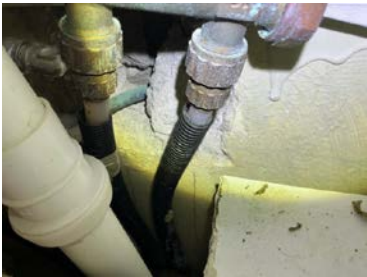
1. ETASJE > BAD

Ikke tilfredsstillende rørføring gjennom vegg under servantskap.

- Det er avvik:
- Det er ikke registrert synlig drensspalte under toalettet, og det foreligger ingen dokumentasjon på alternativ lekkasjesikring. Det er uklart om sisternen har tilstrekkelig lekkasjesikring. Eventuell manglende lekkasjesikring kan føre til at en eventuell lekkasje gir skader på tilstøtende konstruksjoner.

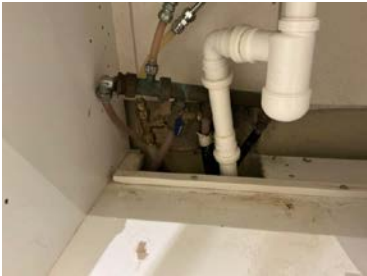
**Vurdering av avvik:**

- Det er registrert korrosjon på vannrørene.  
Korrosjon svekker metallet over tid og øker risikoen for utettheter.

- Vannrørene er ikke lekkasjesikret.  
Dersom en lekkasje skulle oppstått fra rørene, kan tilstøtende konstruksjoner bli utsatt for vann som kan føre til skader.
