LØREN | LØKKEHAGEN | HØYT OG FRITT

Spireaveien 4D

Velkommen til
din nye bolig

Spireaveien 4D
7.Etasje

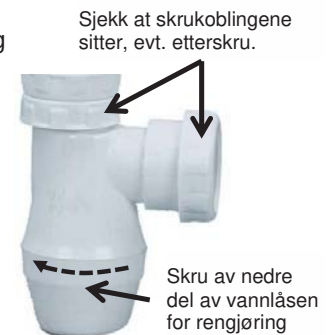
Vannlåser i kjøkkenbenk og baderomsinnredning må renses ved å skru av bunnen i nedre del av vannlåsen. Sett en skål eller liten bøtte under vannlåset for å unngå søl i benken.

Rørdelene og vannlåser i disse innredningene er av plast som gjør at det beveger seg litt med temperaturen, alle skrukoblinger må etterskrus etter noe tids bruk.
