# Høgåstoppen 59A

Velkommen til  
din nye bolig

# Tilstandsrapport

levert av Anticimex AS

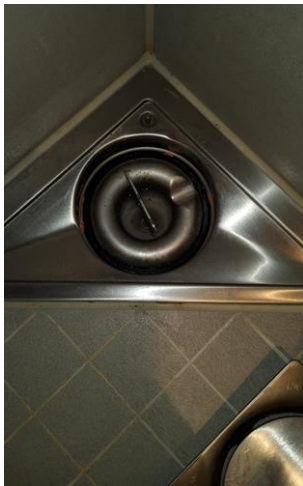
Membran, tettesjikt og overgang til sluk. - [Sluk bad 1.etasje ]

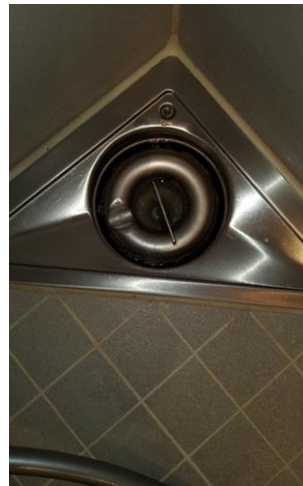
Membran, tettesjikt og overgang til sluk. - [Sluk bad underetasje ]

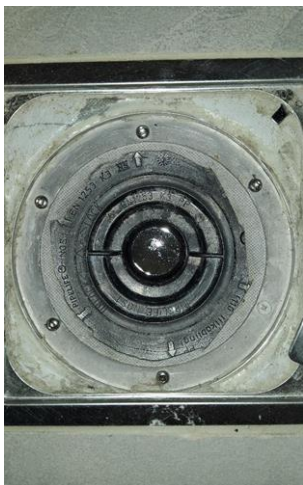
Nivåforskjell fra døråpning på topp overflate gulv og til sluk er på tilfeldig sted målt til ca 6 mm. Dette er vurdert til å ikke være tilfredsstillende mht lekkasjesikkerhet.

Membran, tettesjikt og overgang til sluk. - [Sluk vaskerom ]

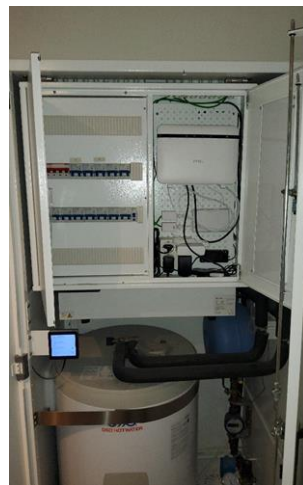
-Forenklet vurdering av det elektriske anlegget: Utvendig del til varmepumpe er tikoblet skjøteledning. Fare for varmgang. Tiltak bør påregnes. Med bakgrunn i ovennevnte avvik bør det gjennomføres en utvidet el-kontroll av en kvalifisert elektrofaglig person.

Elektrisk anlegg - [Sikringsskap ]

Med bakgrunn i ovennevnte avvik bør det gjennomføres en utvidet el-kontroll av en kvalifisert elektrofaglig person.
