FESTNINGSÅSEN

# Festningslia 5B

# Tilstandsrapport

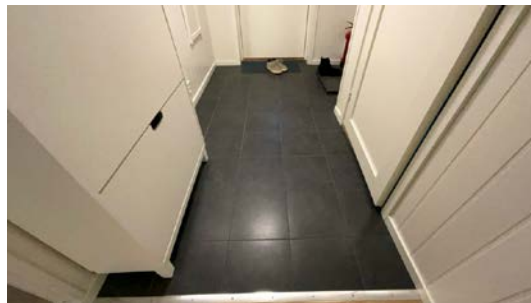
Vegger: Veggplater. Fliser på bad.  
Gulv: Eikeparkett. Fliser på bad.  
Himlinger: Malte flater på innvendige takoverflater. Overflater med normal bruksslitasje. Ingen skadeavvik ble registrert på befaringsdagen.

**Vurdering av avvik:**

- Det er avvik:

- Tiltak:

Det bør vurderes om bomflisene skal utbedres for å unngå at flisene løsner eller sprekker ved belastning, noe som kan føre til ytterligere skader på overflaten og redusert levetid.

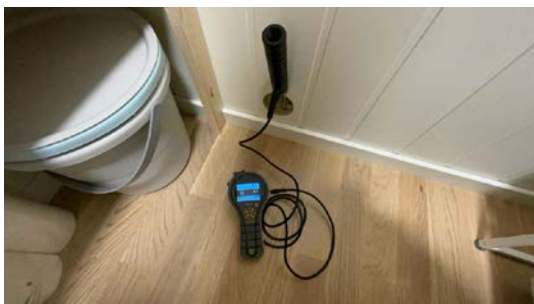
Rom under terreng: Gulvet har parkett. Veggene har plater. Hulltaking er foretatt uten å påvise unormale forhold. Hulltaking er foretatt ved/i Bod.

Utført hulltaking på rom under terreng.

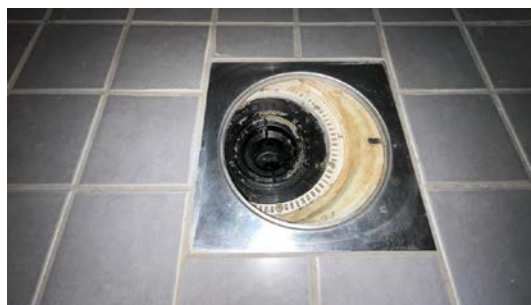
- Det er påvist at høydeforskjell fra topp slukrist til gulv/synlig topp membran ved dørterskel er mindre enn 25 mm.
- Det er påvist avvik i fallforhold til sluk i forhold til krav i forskrift på byggetidspunktet.

- Til tross for avviket i fall/høydeforskjell til sluk, vil gulvet fortsatt kunne lede vann mot sluket, men med redusert effektivitet. Dette kan potensielt øke risikoen for vannansamling i enkelte områder av badet.

Det er plastsluk og smøremembran med dokumentert utførelse.

Kontroll av sluk.

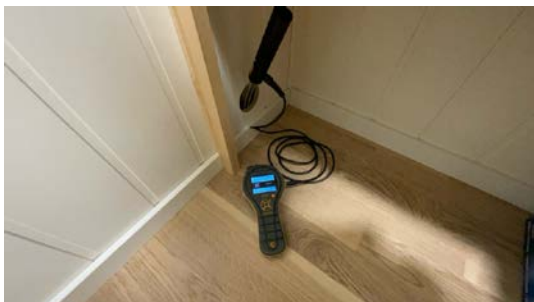
Hulltaking er foretatt uten å påvise unormale forhold. Hulltaking er foretatt ved/i Bod.

Utført hulltaking.

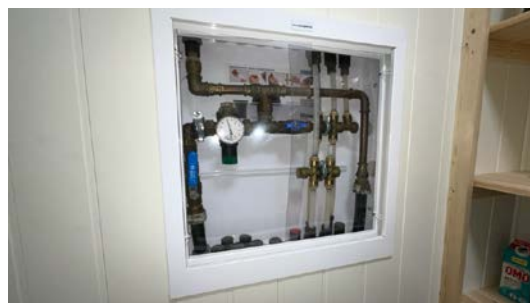
Vannrør fra byggeår av materialtype pex og kobber. Fordelerskap på boden. Waterguard i benkeskap på kjøkken for god sikring av lekkasjevann. Alder er normalt i seg selv en vurderingskriterie hva angår slitasjegrad. Videre bemerkes at bunnledninger av den årsak følgelig heller ikke er kontrollert.

Besiktigelse av røropplegg.
