# Tilstandsrapport

Andelsleilighet i boligbygg med flere boenheter

Vollebekkeveien 4 F, 0598 OSLO

Oppdragsnr.: 15467-2959

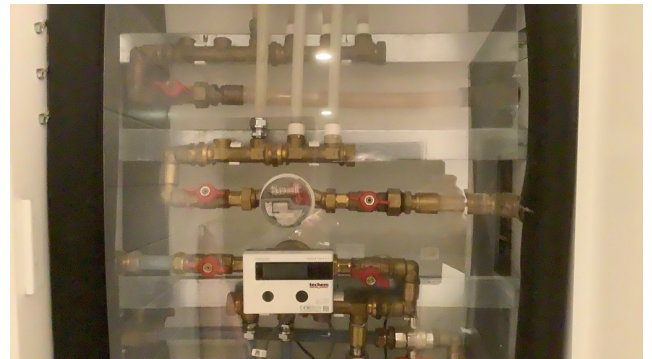
Felles hoved vann tilførselsrør i kobber lagt skjult i kanaler. Vanninstallasjoner i leiligheten montert med "rør i rør" system (PEX). Fordelingsskap med stoppekranter på bad.

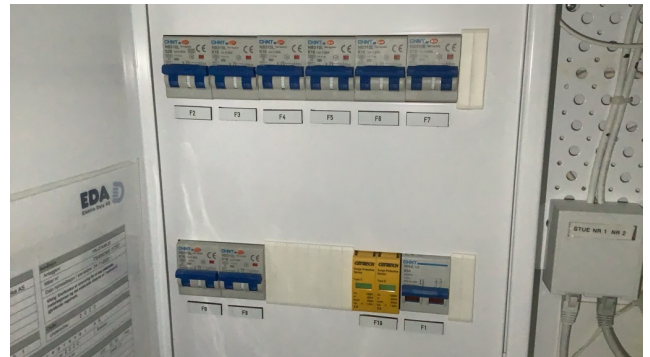
Sikringsskap med automatsikringer, 7x15 og 1x25 Amp kurser og jordfeilbryter på alle kurser. Overspenningsvern montert.
