Svalevegen 16B

Velkommen til  
din nye bolig

# Tilstandsrapport

## BOLIGBYGG MED FLERE BOENHETER

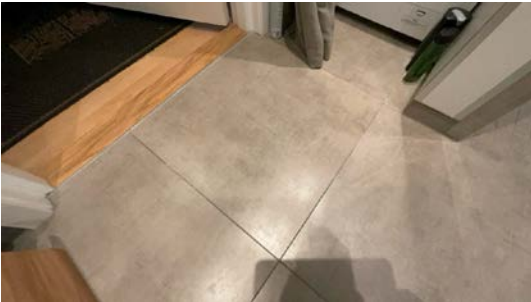
**Vurdering av avvik:**

1 stk bomflis ved dør, dog fremstår som fast på befaringsdagen.

**Konsekvens/tiltak**

- Selv om bom eller hullyd ikke alltid er et umiddelbart problem, bør det overvåkes nøye før eventuell utvikling i sprekker i flisfuger e.l. oppstår. Dette må en foreta tiltak for, for å begrense utviklingen.

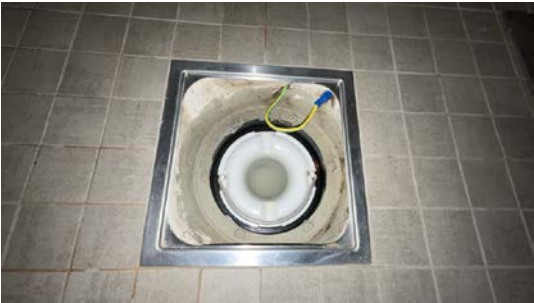
Kontroll av sluk.

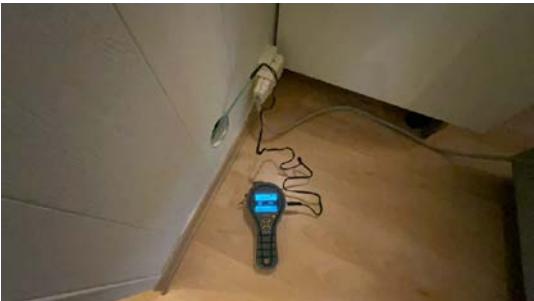
### TG 0 Tilliggende konstruksjoner våtrom

Hulltaking er foretatt uten å påvise unormale forhold. Hulltaking er foretatt ved/i Kjøkken. Fuktkvotemåling (vekt%) i konstruksjonen ble målt til 9.

Utført hulltaking.

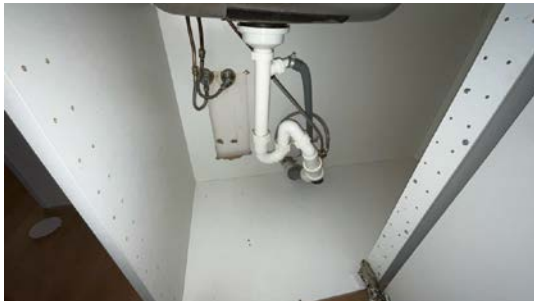
### TG 1 Vannledninger

Vannrør fra byggeår av materialtype pex og kobber. Fordelerskap på badet under servantskap. Waterguard i benkeskap på kjøkken bør opparbeides for god sikring av lekkasjevann. Alder er normalt i seg selv en vurderingskriterie hva angår slitasjegrad. Videre bemerkes at bunnledninger av den årsak følgelig heller ikke er kontrollert.

Besiktigelse av røropplegg.

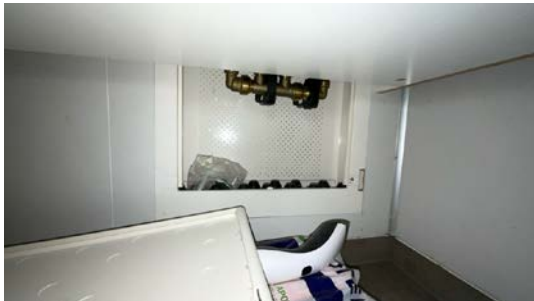
Besiktigelse av røropplegg.
