AULI

Svalevegen 16B

# Tilstandsrapport

## BOLIGBYGG MED FLERE BOENHETER

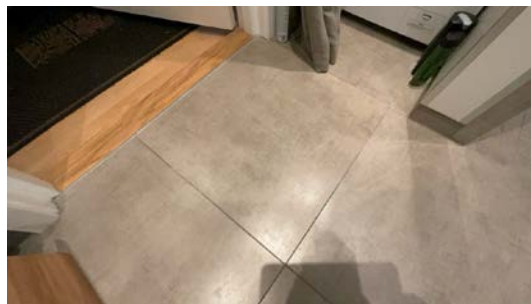
1 stk bomflis ved dør, dog fremstår som fast på befaringsdagen.

• Selv om bom eller hull i flis ikke alltid er et umiddelbart problem, bør det overvåkes nøye før eventuell utvikling i sprekker i flisfuger e.l. oppstår. Dette må en foreta tiltak for, for å begrense utviklingen.

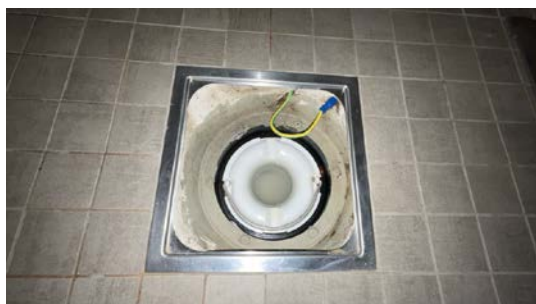
Kontroll av sluk.

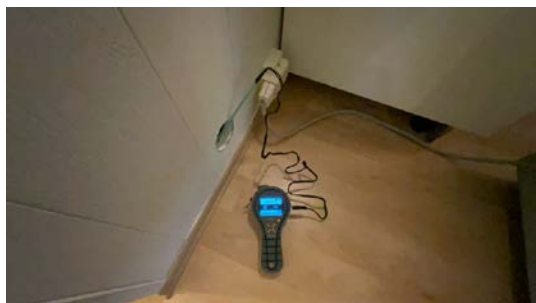
Hulltaking er foretatt uten å påvise unormale forhold. Hulltaking er foretatt ved/i Kjøkken. Fuktkvotemåling (vekt%) i konstruksjonen ble målt til 9.

Utført hulltaking.

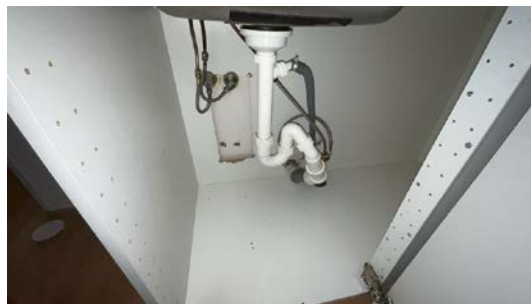
Vannrør fra byggeår av materialtype pex og kobber. Fordelerskap på badet under servantskap. Waterguard i benkeskap på kjøkken bør opparbeides for god sikring av lekkasjevann. Alder er normalt i seg selv en vurderingskriterie hva angår slitasjegrad. Videre bemerkes at bunnledninger av den årsak følgelig heller ikke er kontrollert.

Besiktigelse av røropplegg.

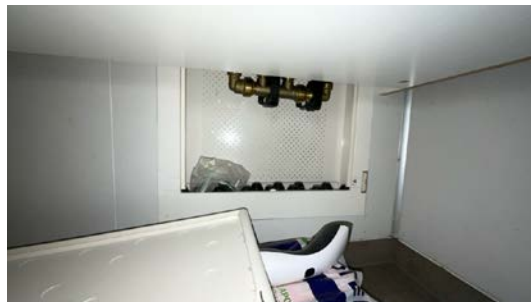
Besiktigelse av røropplegg.
